GRIETAS Y DESLAMINACIÓN EN BALDOSAS DE VIDRIO: EVALUACIÓN MICROESTRUCTURAL DE LAS CAUSAS DE LOS FALLOS

**(¹) A. A. P. Mansur, (²) O. L. do Nascimento
(^{1*}) H. S. Mansur**

(¹) Departamento de Ingeniería Metalúrgica y de los Materiales de la Universidad
Federal de Minas Gerais, Pampulha, Brasil

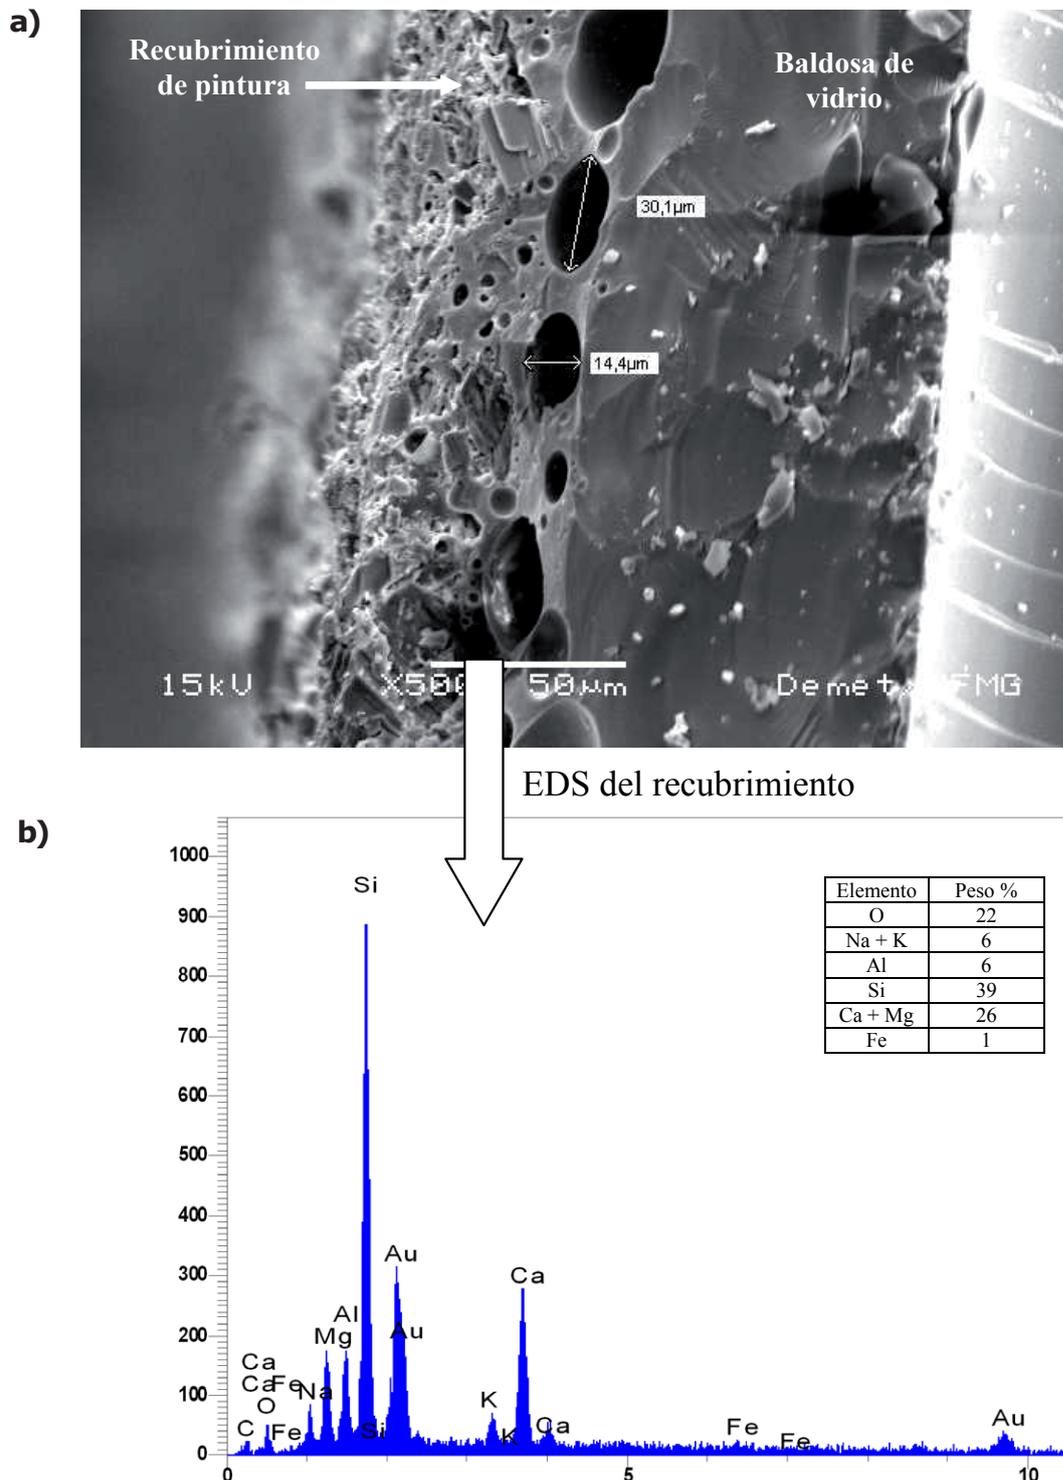
Las imágenes por MEB han revelado que la película de pintura de las baldosas implicadas en los desprendimientos presentó una alta porosidad, con poros cerrados e interconectados. El grosor de la capa de pintura fue entre 40 y 80 μm y el tamaño de poros era entre 3 y 30 μm (figura 1a). El análisis de recubrimiento por EDS ha demostrado que los principales componentes fueron: Si, Ca y Mg (figura 1b). Por otra parte, las imágenes obtenidas de los sistemas de baldosas de vidrio con el mortero adherido en la parte posterior indican la presencia de productos de hidratación de cemento dentro de la porosidad interconectada (figura 2).

de las burbujas, así como el fenómeno de hinchamiento deben de evitarse mediante la selección de las materias primas y el perfil de cocción. La porosidad de la capa de pintura es una propiedad positiva cuando se considera la posibilidad del anclaje mecánico del mortero. Por otra parte, la alta porosidad reduce, de forma considerable, la resistencia cohesiva de esta capa, lo que favorece el modo de ruptura verificado.

Figura 1. (a) Sección transversal de la baldosa de vidrio mostrando las características del recubrimiento. (b) EDS de la capa de recubrimiento.

Sobre la base del resultado, podemos considerar que los parámetros del procesado del recubrimiento no están bien establecidos. Los altos contenidos de materiales que se descomponen a elevadas temperaturas liberando gases, los tiempos de cocción o la viscosidad del recubrimiento que favorece el atrapamiento

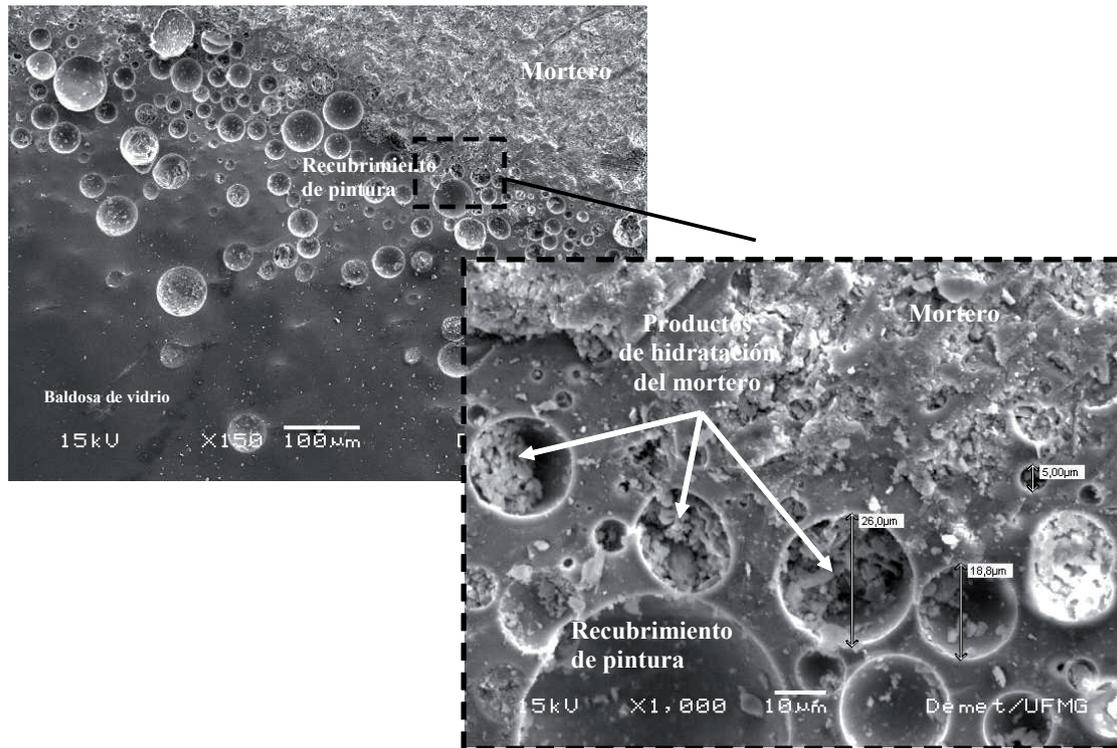
Figura 2. Productos de hidratación dentro de la porosidad interconectada del recubrimiento de pintura.

La evaluación por MEB, junto con los espectros obtenidos por EDS, ha mostrado que el llenado con mortero de los poros interconectados del recubrimiento superficial puede introducir y trasladar esfuerzos superiores a la resistencia de la pintura, generando las grietas y la deslaminación observadas.
