CASO PRÁCTICO DE EFLORESCENCIAS EN FACHADA ¿COMO EVITARLAS?

**Ángel Rojano, Patricio Contreras ⁽¹⁾, Jose A. Estibález Catalán,
Jose Garcia Claramonte ⁽²⁾, Jesús Sánchez Blázquez ⁽³⁾**

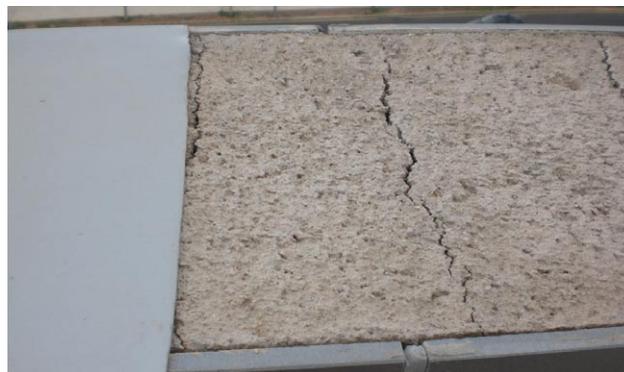
Fig.1. Ausencia de albardilla en el muro de la azotea

Como se observa en la fotografía, la ausencia de la albardilla en el remate final del muro es una vía para la infiltración del agua.

El factor más importante para evitar las eflorescencias en el revestimiento de paredes, es prevenir la infiltración de agua que se da usualmente a través de un sistema de remate en la parte superior de los bordes expuestos.

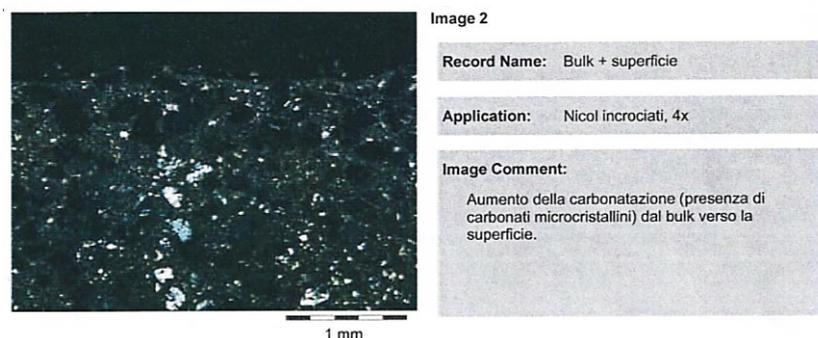
De los análisis químicos realizados a las muestras de mortero de rejuntado extraídos de la fachada, se desprende que la patología en estudio se deriva fundamentalmente de un proceso de carbonatación que afecta a dicho mortero. No obstante, existe una patología que determina un efecto estético equivalente y que se presenta de igual manera en este tipo de soluciones de fachada. Esta se origina por la migración de sales solubles presentes en el soporte de colocación y es comúnmente conocida como “eflorescencia”. Debido a que ambas patologías están estrechamente vinculadas a los sistemas utilizados para la ejecución de la fachada, en el presente análisis se tendrán ambas en consideración.

Fig.2. Imagen de carbonatación del mortero de rejuntado

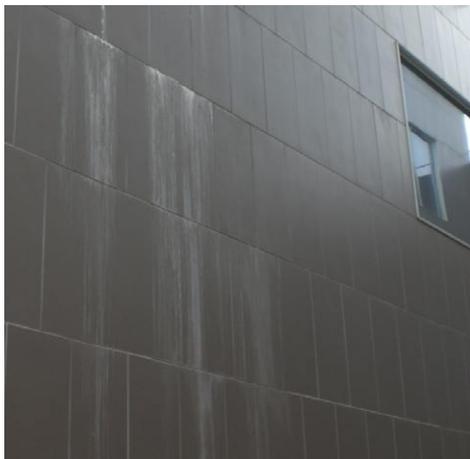
De los análisis químicos realizados a muestras de las eflorescencias aparecidas en la fachada del COII de Castellón, se observa la presencia de carbonato cálcico. Cabe destacar la ausencia de cualquier tipo de sulfatos.

Fig. 3. Eflorescencia en Pasillo interior

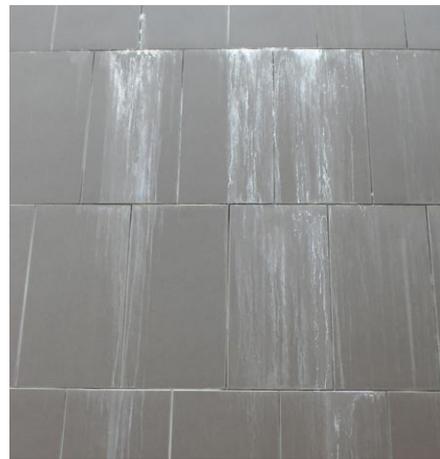
Fig. 4. Eflorescencia Edificio oficinas

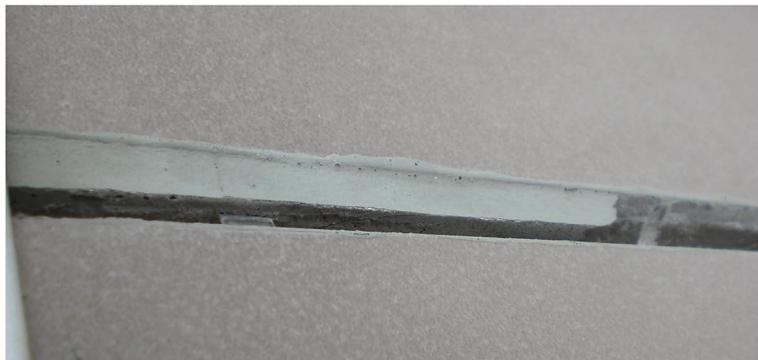
Fig. 5. Junta abierta en azotea
