CONSERVACIÓN Y RESTAURACIÓN DEL AZULEJO DE OVAR – METODOLOGÍA PARA UNA INTERVENCIÓN SOSTENIBLE

6. CASA MUSEO DE ARTE SACRO (ORDEN TERCERA DE SAN FRANCISCO DE ASÍS) – CASO DE ESTUDIO

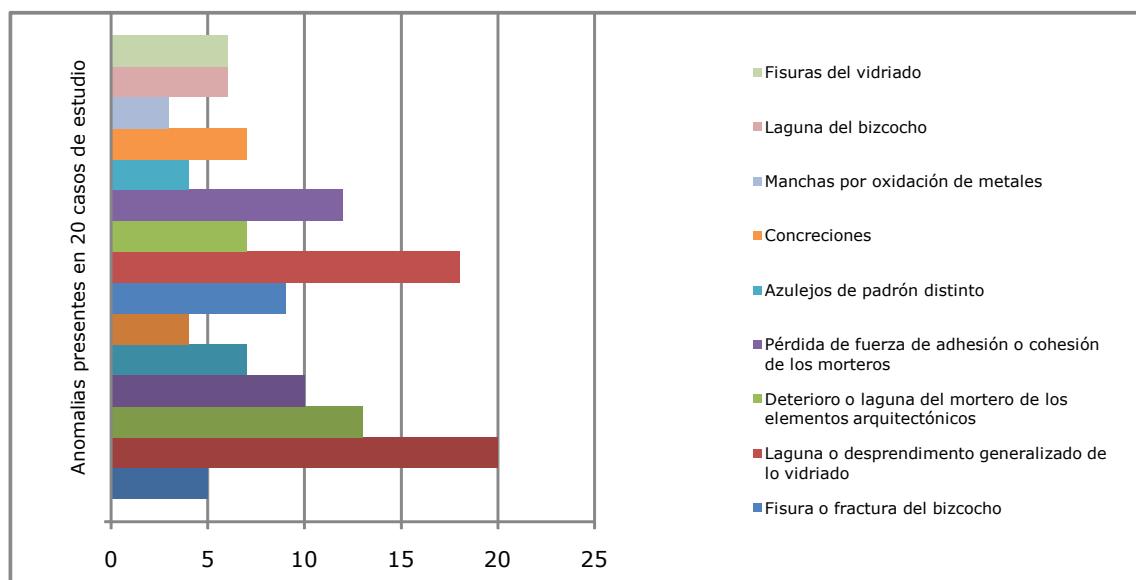
La dinámica de este sistema que es la ciudad con sus vectores - la ubicación, el clima, el urbanismo, la demografía, el impacto industrial, entre otros – lleva a que algunas formas de cambio son más pertinentes que otras (Tabla 1). Las lagunas tanto en el soporte cerámico como en el esmalte son las principales anomalías, no sólo en términos de número de casos, como en extensión. Estas dos anomalías

son las más perjudiciales para la conservación de la fachada cerámica, así como por la interrupción de la lectura y de la estética, ya que se convierten en puntos de debilidad en el sistema. A su vez, estos puntos débiles del sistema promueven el incremento de la incidencia y favorecen la aparición de otras anomalías (por ejemplo el desarrollo microbiológico). El conocimiento de estas patologías es especialmente relevante para combatir y prevenir la degradación de los materiales y, por lo tanto, poder esbozar los métodos adecuados de intervención.

Gráfico 1 – Anomalías presentes en 20 casos de estudio de fachada de azulejos de Ovar.

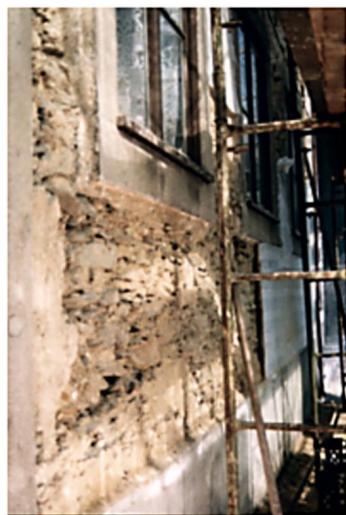
Fig. 3 – Remoción de los azulejos desprendidos durante la intervención.

La intervención (Tabla 3), que tiene casi once años, tuvo como objetivos la conservación y reparación de los azulejos y los morteros de agarre. Fue iniciada con el registro fotográfico y posterior registro gráfico para identificar la orden y la posición de los azulejos en un alzado y los elementos individuales por etiquetaje, para poder identificar el sitio y permitir su posterior colocación en su ubicación original. La fase siguiente fue el *facing*, que consiste en la aplicación de gasa sobre los azulejos con objetivo de proteger los vidriados de las vibraciones impuestas durante la remoción. La remoción, ejecutada manualmente, fue necesaria debido a la degradación de los morteros por la pérdida de cohesión, una vez que esta degradación ponía en peligro la estabilidad del revestimiento con riesgos de caída de piezas sobre personas y bienes e impedir eventuales hurtos (Fig. 3). La fase siguiente fue la remoción de los morteros del reverso de los azulejos, efectuada mecánicamente, con vistas a preparar los elementos para la recolocación en la pared. Asimismo, se procedía también al mantenimiento de los morteros antiguos, con sus características alteradas, que perjudicaban el asentamiento e impedían una buena adhesión. El lavado del reverso tenía igualmente este propósito. La limpieza del azulejo, especialmente del vidriado, eliminó las suciedades y cumplía dos propósitos – evitar el avance de las formas de alteración y devolver la lectura estética perdida, como el cambio de colores y la pérdida del brillo. El ensayo de salinidad sirvió para determinar si la presencia de sales solubles era elevada y representaba un riesgo para los azulejos. Como el resultado fue negativo, la desalinización no se realizó. El microbicida fue aplicado, con pincel, con vistas a eliminar la presencia de microorganismos, que se depositan sobre todo en la interface vidriado-bizcocho, siendo uno de los causantes más nefastos de las lagunas de vidriado y, en una fase más avanzada, de la deterioración del bizcocho. La consolidación del soporte cerámico y del vidriado sirvió para reforzar la unión entre los dos materiales. Algunos bizcochos se presentaban friables y algunos vidriados en vías de desprendimiento, por lo que la aplicación de una resina acrílica rellenaría los vacíos. El collage de los fragmentos devolvió la unidad estructural y superficial a los azulejos, así como

la reintegración volumétrica efectuada a continuación. Después de la nivelación de los volúmenes se realizó la reintegración cromática para devolver lo cromatismo (color base) y se pintaron los motivos para poder recuperar la lectura del revestimiento como un todo. Terminadas estas operaciones se aplicó una capa de protección para resguardar las reintegraciones de los agentes atmosféricos. Se ejecutaron reproducciones que substituirían los azulejos originales cuya degradación era muy elevada y que no cumpliesen la funcionalidad de impermeabilización de la pared. La intervención terminó con la aplicación de los azulejos originales y de las reproducciones.

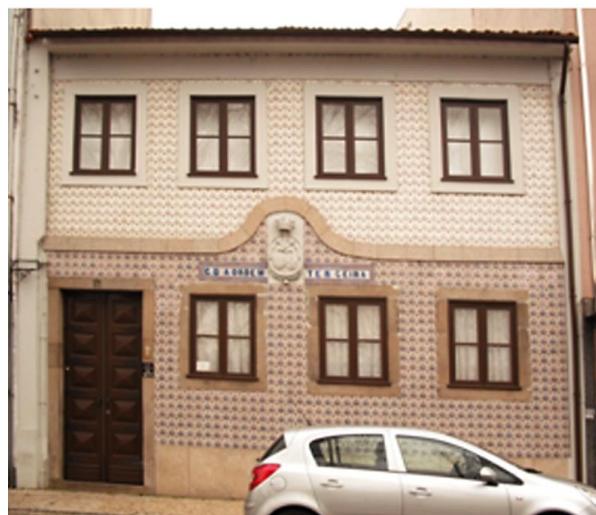
Esta intervención, con su estado actual bueno (Fig. 4) fue profunda, con la remoción de casi todos los azulejos, reintegración de un gran número de azulejos y la producción de 53 copias. Sin embargo, resurgieron algunas de las anomalías intervenidas, como es el caso de los depósitos superficiales, que son, de hecho, inevitables y requieren una limpieza más frecuente. El desprendimiento de los azulejos también aparece de nuevo, por lo que el edificio, una vez más, será intervenido con el fin de tratar esta patología. No obstante, la reaparición de esta enfermedad está probablemente relacionada con la incompatibilidad entre los morteros de base y de asentamiento. Esto plantea la necesidad de reforzar estos aspectos, los cuales necesitan de más estudios (que han sido hechos, incluso en el proyecto Azulejar, de la Universidad de Aveiro). También el estudio de los azulejos del siglo XIX debe seguir a fondo, aunque hay trabajos sobre el tema (7), así como de los materiales de conservación y restauración, ya que los estudios dedicados contemplan su uso en ambientes controlados, lo cual no es el caso cuando hablamos de una fachada de azulejos expuestos a condiciones climáticas y el entorno urbano.

La necesidad de una nueva intervención se orienta a anomalías específicas y no a necesidades tan profundas como la primera intervención. Por otra parte, a pesar de la necesidad de intervención, este recubrimiento presenta una durabilidad respetable, en comparación con otros.

Fig. 4 – Aspecto actual de la fachada.
