LA PRESCRIPCIÓN DE SISTEMAS ALTERNATIVOS DE COLOCACIÓN CERÁMICA - ¿UNA DECISIÓN INFORMADA O UNA DECISIÓN QUE FORMA?

Tim Christopher

Consultile, Australia.

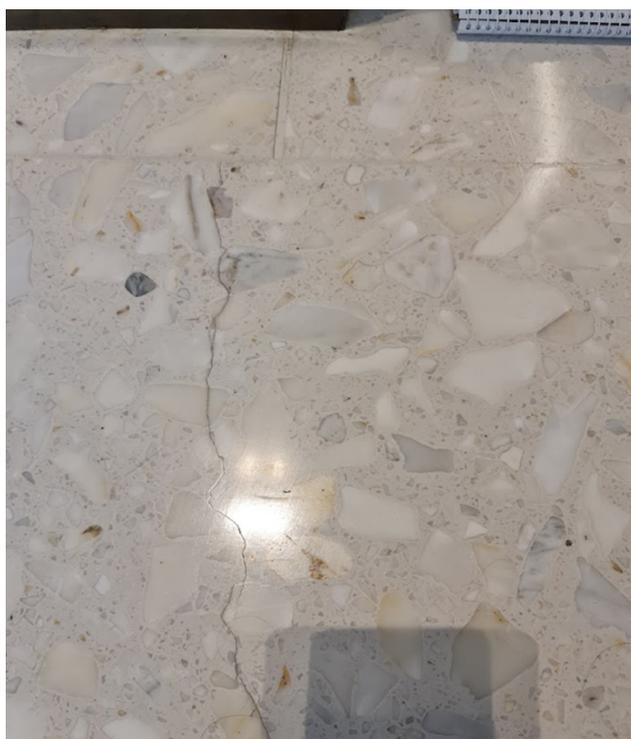
Empiezan a surgir problemas (véase la fotografía 1) cuando el producto especificado no está disponible a nivel nacional o se sustituye por un producto similar y se espera que se comporte de la manera correspondiente requerida. Puede que los elementos auxiliares como las imprimaciones, compuestos de nivelación y adhesivos que han sido probados con el sistema de supresión de fisuras prescrito no estén disponibles, o que no puedan ser suministrados como parte del sistema completo. A menudo se adquieren componentes similares disponibles localmente para suplir estas carencias con el fin de acometer la instalación.

Fotografía 1 – Fisuras en una baldosa de cuarzo en una junta fría de un centro comercial.

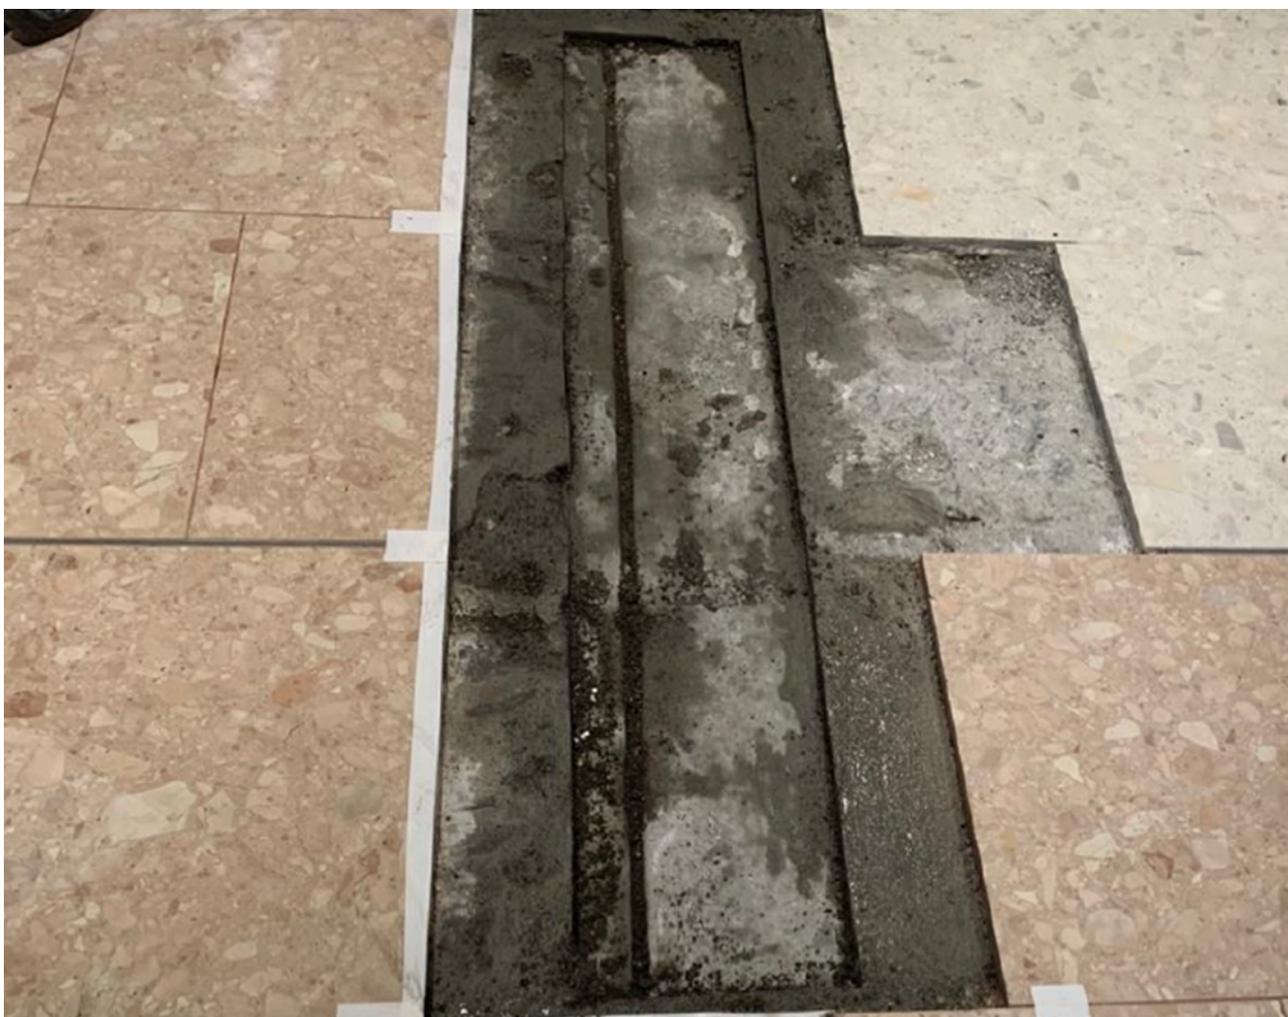
Fotografía 2 - Junta entre losas de un centro comercial en la que el sistema de aislamiento de fisuras no consiguió evitar la formación de fisuras donde el arquitecto prescribió que no hacía falta juntas entre las baldosas.

Los parámetros en obra relativos a la naturaleza del movimiento experimentado pueden no aplicarse al efecto proporcionado por el sistema anti-fisuras (véase la fotografía 2). Estos diferentes tipos de movimiento, como los verticales y los de torsión, no son necesariamente algo que los sistemas de supresión de fisuras estén diseñados a acomodar.

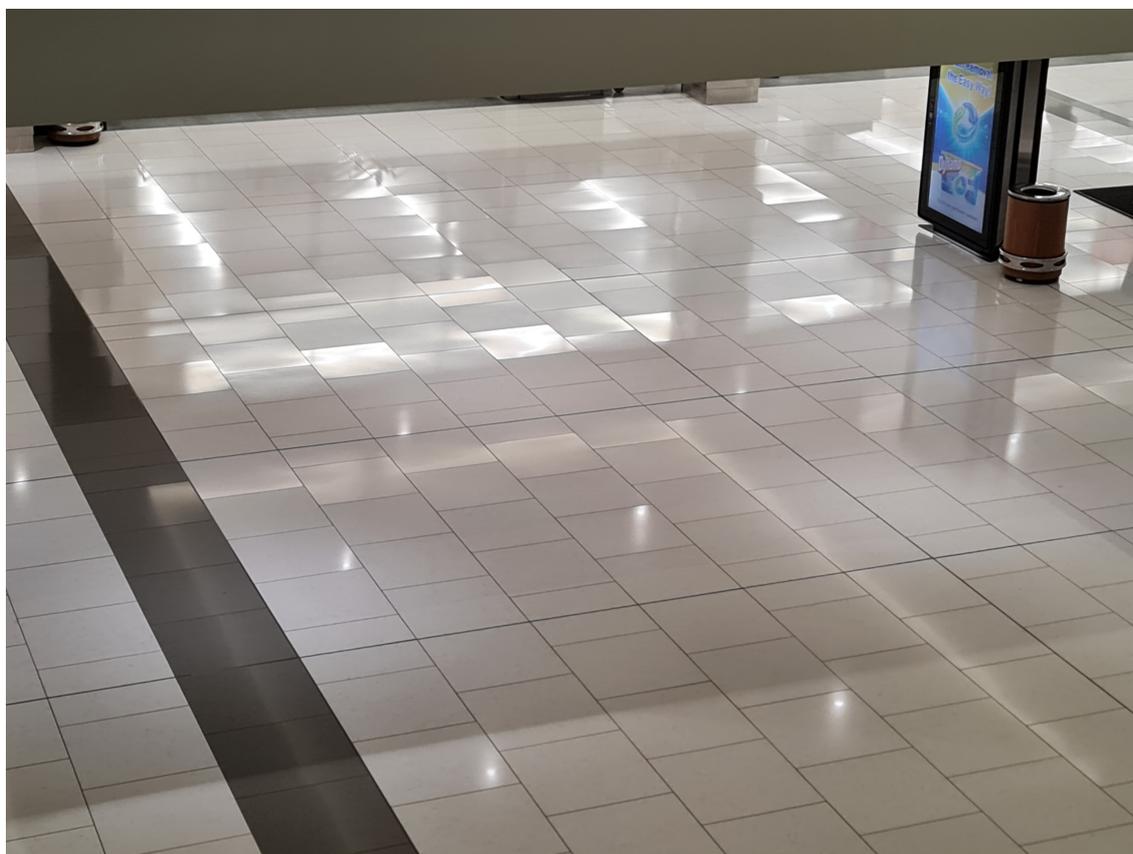
Fotografía 3 - Suelo de baldosas de piedra que presenta levantamiento de los bordes y alabeo de las piezas en un centro comercial.

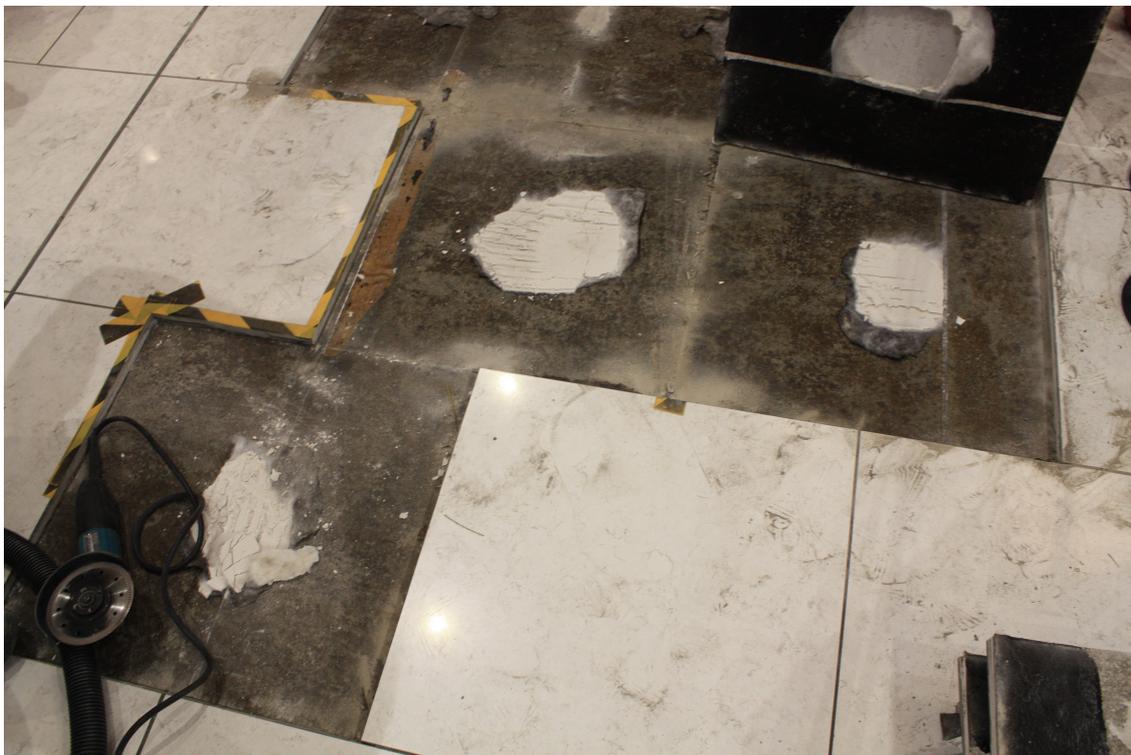
La especificación de algunos tipos de adhesivos o sistemas de supresión de fisuras puede suponer introducir problemas adicionales en la instalación en lugar de mejorarla. La instalación de piedra sensible a la humedad sobre algunas mallas anti-fisuras puede crear problemas adicionales que no aparecen con las baldosas de porcelana o cerámica sustituidas. Por ejemplo, el alabeo y el levantamiento de los bordes de la pieza (*curling* y *cupping*) debido a la exposición a la luz ultravioleta, al calor y/o a la humedad harán que estos tipos de piedra se deformen, ya que algunos sustratos tienen una capacidad reducida o insuficiente para restringir el movimiento de cizalladura vertical que se produce cuando las baldosas de piedra presentan un levantamiento de los bordes y alabeo. Estas consideraciones, que no son necesarias cuando se instala una baldosa de porcelana o cerámica, son precisamente las que pueden provocar el fallo de la baldosa por desprendimiento del sustrato si se utilizan elementos en la instalación suministrados de forma aislada o que no sean totalmente comprendidos. A menudo, no se tienen en cuenta los métodos de ensayo aplicados a un producto individual al elaborarse la prescripción. En muchos casos, después de producirse un fallo, se atribuye la causa a la mano de obra. Si el contratista ha cumplido los requisitos de instalación recomendados, como la cobertura del adhesivo y la instalación de juntas de movimiento, surge la confusión posterior respecto a por qué está dando problemas la colocación.

Fotografía 4 - Baldosas de piedra artificial instaladas sobre una malla anti-fisuras que posteriormente presentan alabeo y se desprenden parcialmente.

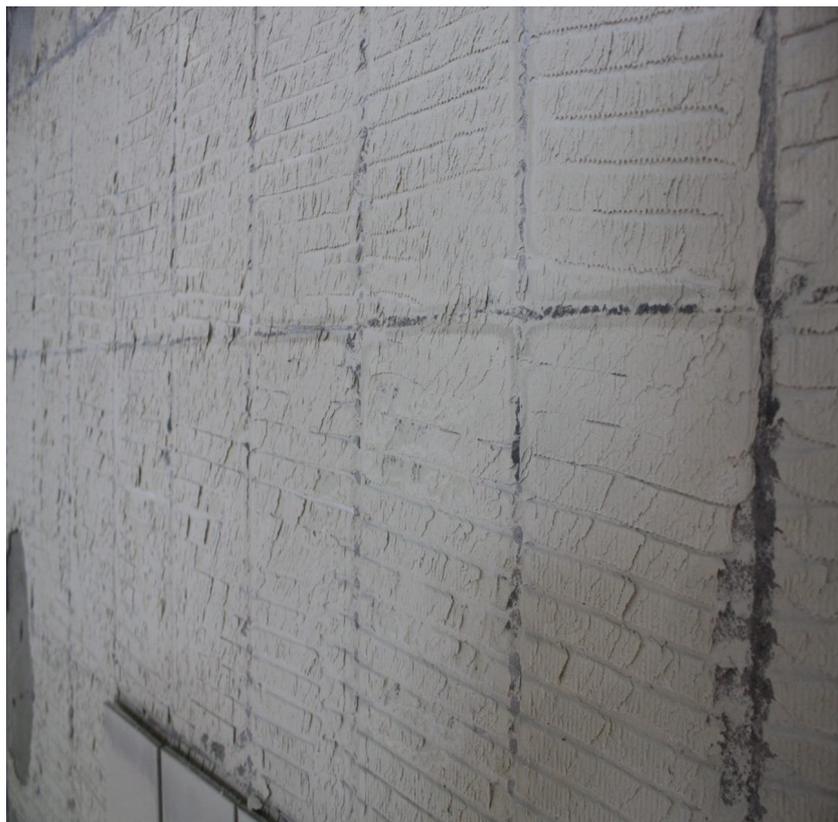
La colocación de baldosas en entornos químicamente agresivos, como las piscinas públicas, puede ser problemática si se desconoce las características del comportamiento completo de un producto en particular. Se ha visto un ejemplo de ello en una piscina pública de Australia (véase la fotografía 5). En el interior de la piscina olímpica, se produjo un fallo generalizado de las baldosas, que fue objeto de exhaustivas investigaciones para determinar la causa.

Las observaciones iniciales de la instalación cerámica llevaron a la conclusión de que el fallo del revestimiento era atribuible a un exceso de movimiento dentro de la estructura del vaso y a una instalación insuficiente de juntas de movimiento dentro de la piscina. Cuando se observó el adhesivo debajo de las baldosas despegadas, parecía haber importantes fuerzas de cizallamiento. El perfil del adhesivo que permanecía en el sustrato era afilado y angular, lo que sugiere que las piezas habían sido arrancadas del sustrato por alta presión.

Fotografía 5 - Muestra evidencia de las fuerzas de cizallamiento sobre el adhesivo de las baldosas dentro de una piscina donde se ha producido un fallo.

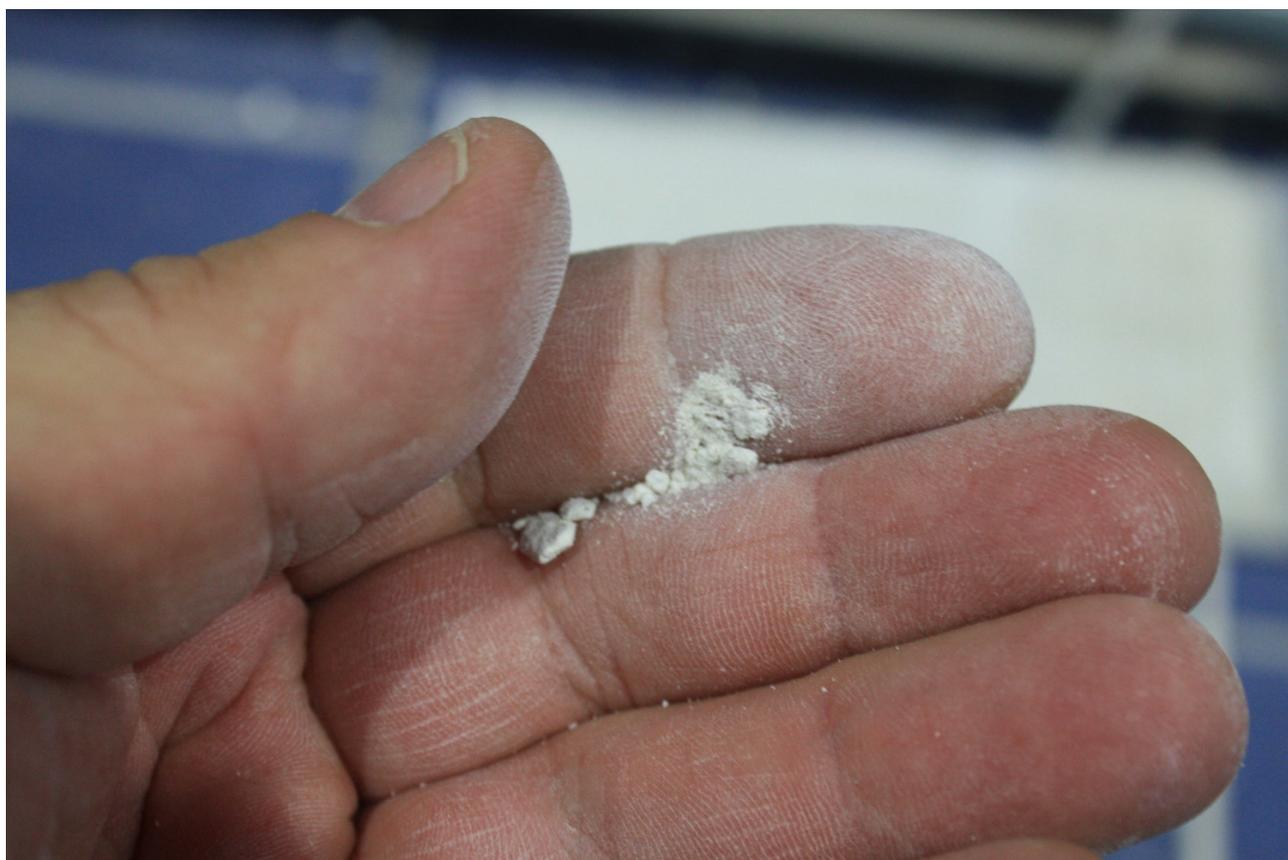
Ya que sólo quedaba el adhesivo, este se examinó con más detalle. Un simple examen consistente en retirar las piezas y manipular los restos de adhesivo con la mano demostró que el adhesivo tenía una consistencia pulverulenta y que grandes porciones podían migarse fácilmente a mano hasta convertirlas en polvo. La investigación sobre el adhesivo utilizado llegó a la conclusión ilustrada en la fotografía 6. El adhesivo no estaba disponible comercialmente en Australia y había sido importado por el contratista. Las recomendaciones para su instalación habían sido modificadas por el fabricante para restringir su uso en piscinas públicas después de completarse la obra de instalación fallida. De hecho, fue retirado del mercado completamente en el país de fabricación algún tiempo después de que se produjera el accidente.

Fotografía 6 - Muestra el adhesivo migándose hasta convertirse en polvo.

El operador de la piscina disponía de los registros de mantenimiento químico y de las pruebas que demostraban que se había mantenido el equilibrio químico correcto del agua de la piscina. La conclusión fue que el adhesivo importado se estaba degradando en las condiciones de inmersión permanente de la piscina y no era capaz de mantener la integridad de la instalación del revestimiento. No se podía recurrir al fabricante del adhesivo, ya que no tenía presencia comercial en Australia y no había participado en la prescripción para la construcción de la piscina. La piscina se rectificó con un sistema completo de revestimiento cerámico disponible en Australia sobre el vaso existente de la piscina. El sistema ha funcionado sin problemas durante varios años tras dicha rectificación y sin necesidad de realizar obras en el vaso de hormigón.
