REVISIÓN DE LOS FACTORES QUE AFECTAN DIRECTAMENTE A LA DURABILIDAD DE LOS RECUBRIMIENTOS CERÁMICOS ADHERIDOS - INVESTIGACIÓN DEL ESCENARIO BRASILEÑO

Renan P. de Andrade⁽¹⁾, Ana Paula Margarido⁽²⁾, Julio C. Carvalho⁽²⁾, Mauricio M. Resende⁽²⁾, Anderson V. Chaves⁽³⁾, Flávio L. Maranhão⁽¹⁾

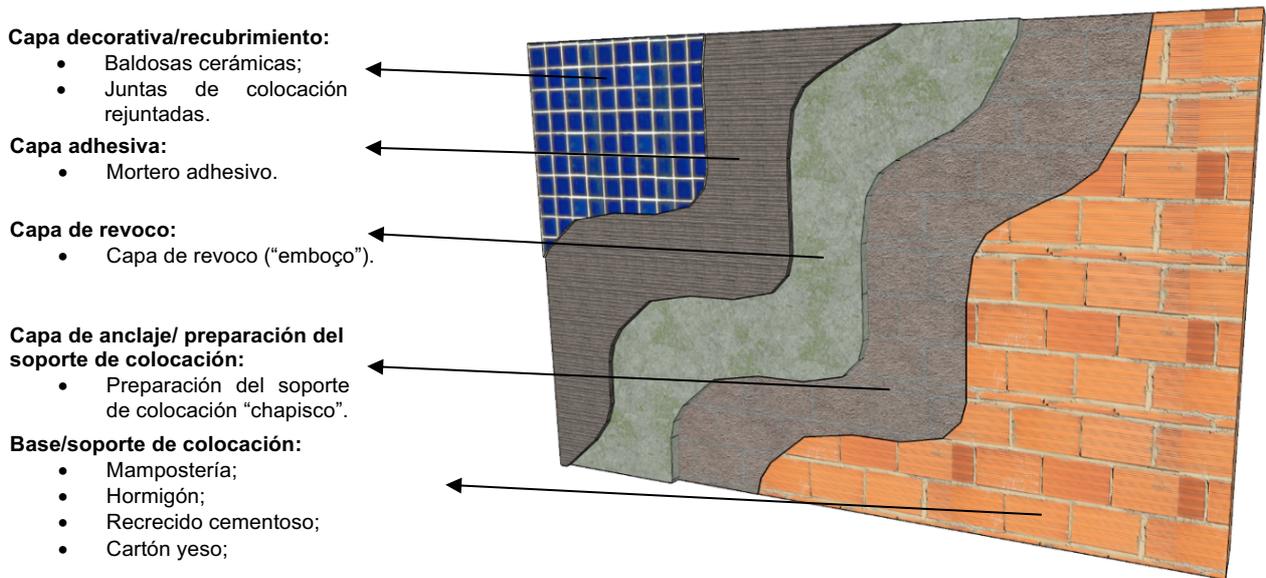
Figura 1 – Sistemas tradicionales de revestimiento cerámico adherido (SRCA) en Brasil.

Los SRCA deben considerarse como un conjunto de capas estrechamente vinculadas, compuestas por materiales con diferentes propiedades químicas, térmicas e higroscópicas. Se trata de sistemas multicapa formados por una base (soporte de colocación), tradicionalmente de mampostería u hormigón; capa de anclaje (preparación del soporte de colocación); capa de revoco (enlucido); capa adhesiva, comúnmente realizada con mortero adhesivo o resinas adhesivas; y capa de revestimiento, formada por baldosas cerámicas y juntas de colocación rejuntadas. Por lo tanto, la presencia de una interfaz entre estas capas es inevitable, pero también fundamental, para el buen funcionamiento del sistema (Figura 1).

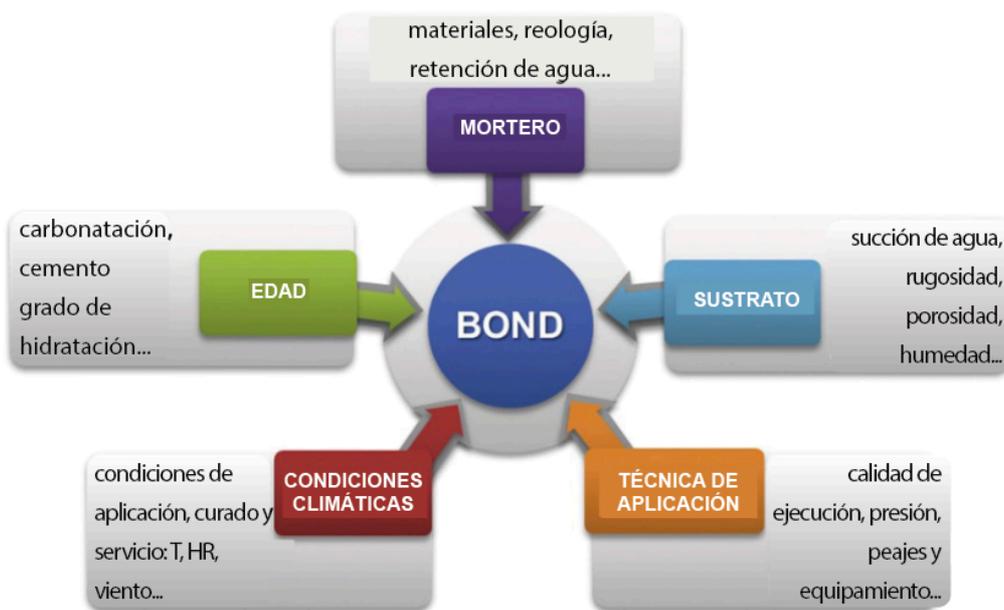
Figura 2 – Factores que influyen en la adherencia de los SRCA [5].

La adherencia entre capas de los SRCA puede verse afectada por factores relacionados con los materiales utilizados, las propiedades y compatibilidad de las capas, la técnica de aplicación empleada y las condiciones climáticas presentes en el momento de realizar las capas y aplicar los materiales, además del tiempo y las condiciones ambientales a las que estarán expuestos estos sistemas de recubrimiento [5]. Al estar íntimamente adheridos, cualquier movimiento diferencial en alguna de estas capas provocará la aparición de tensiones en todo el conjunto adherido (Figura 2). Dependiendo de las características de los materiales, geometría y propiedades de las capas, las tensiones derivadas de estas deformaciones pueden ser de mayor o menor intensidad, llegando incluso a provocar la pérdida total de adherencia y el colapso de la adherencia de la capa [6]. El colapso de la adherencia en cualquiera de las interfases del sistema adherido se conoce como desprendimiento.

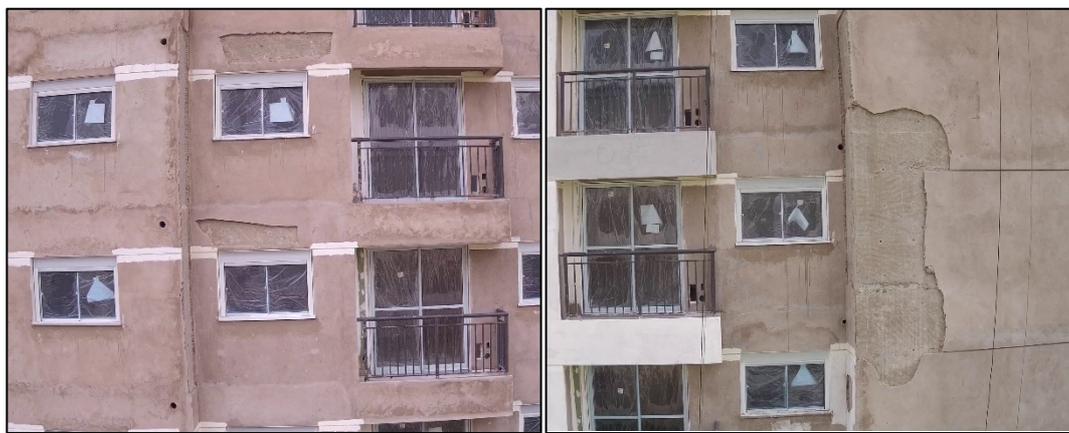
Figura 3 – Manifestación patológica de desprendimientos en las interfases del recubrimiento con la superficie del hormigón, incluso durante la fase de ejecución del sistema de recubrimiento adherido.

La negligencia en el lijado o incluso el lavado después del lijado ha mostrado casos de desprendimiento del sistema de recubrimiento en esta interfase, ya que las superficies hormigonadas son generalmente lisas debido al efecto de pared de los encofrados de hormigón, agravado por la presencia de un agente desmoldeante presente en el proceso de hormigonado. La manifestación patológica del desprendimiento puede aparecer durante el proceso de recubrimiento cuando no se tienen en cuenta estos procesos (Figura 3).

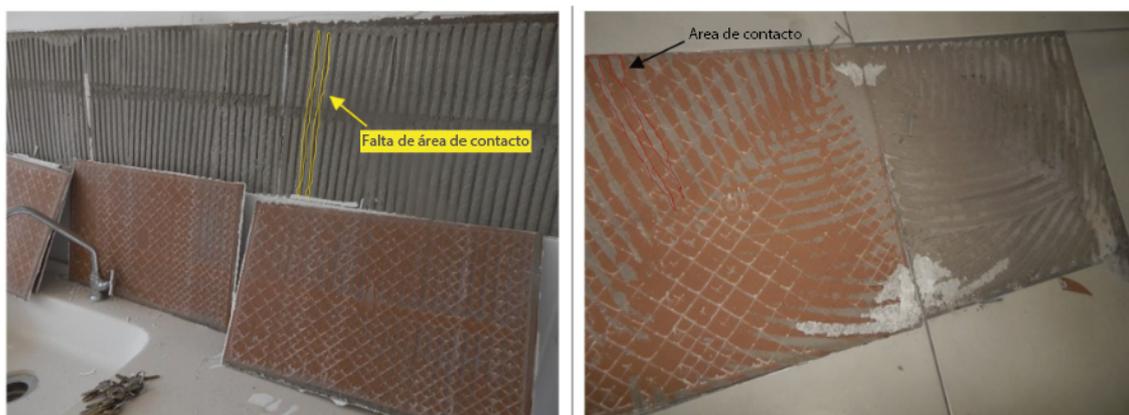
Figura 4 – Superficie real de la baldosa desprendida, que revela la reducción efectiva del área de contacto causada por un procedimiento de fraguado deficiente [27].

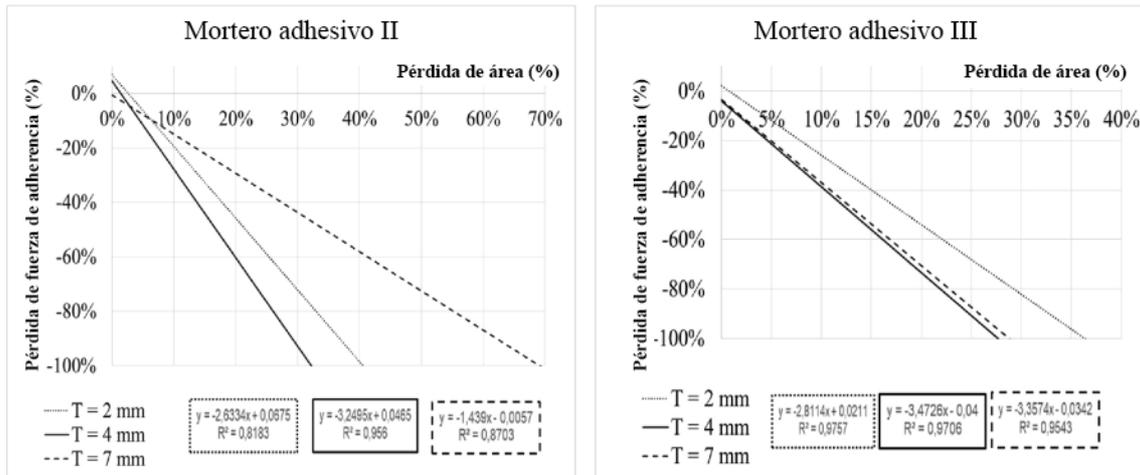
Figura 5 – Línea de tendencia lineal de la pérdida de fuerza de adherencia debida a la pérdida de área de contacto en probetas con morteros adhesivos de los tipos 2 y 3 [26].

Un factor de gran influencia en este pilar es la garantía de área de contacto entre el adhesivo y la baldosa cerámica. La reología del mortero adhesivo y el control de la técnica de aplicación tienen gran influencia en el área de contacto obtenida entre la baldosa cerámica y el mortero adhesivo [13,24]. La NBR 13755 [9] sugiere la inspección del dorso del revestimiento después de la colocación como control de calidad del proceso de colocación de las baldosas. No es raro encontrar cobertura inferior al 90% (Figura 4) exigido por la Norma Brasileña [25-27], comprometiendo la fuerza de adherencia del SRCA y consecuentemente su durabilidad (Figura 5).

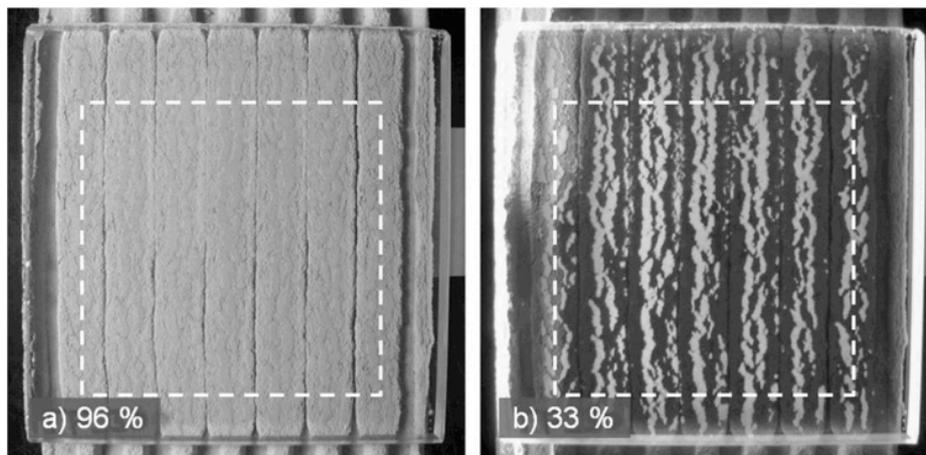
Figura 6 – (a) Fotografía de una placa de vidrio de 10 x 10 cm incrustada 30 min después de peinar el mortero. Muestra elaborada según la norma EN 1347. Los caballones de mortero están prensados hasta ocupar el 96% del área (medido dentro del área marcada). (b) Misma muestra iluminada lateralmente. La piel aparece oscura. El área de humectación brillante mide un 33% del área (medido dentro del área marcada) [20].

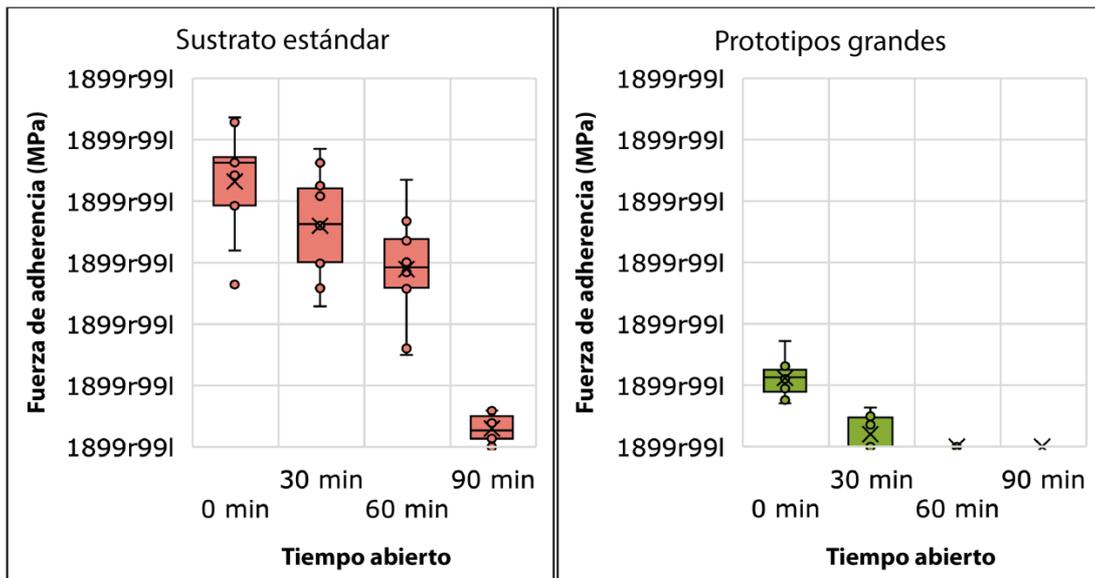
Figura 7 – Influencia del tiempo abierto en sustratos estándar y en prototipos grandes con una pérdida abrupta de resistencia a la adherencia por tracción [29].

En 1992 [28] algunos estudios ya señalaban negligencias en el proceso de colocación de baldosas cerámicas, en el que se extendían grandes áreas de mortero adhesivo con posterior colocación de baldosas de forma secuencial, con el objetivo de aportar mayor productividad. Esta secuencia inadecuada de ejecución provoca el vencimiento del tiempo abierto del mortero adhesivo y es una de las causas recurrentes de fallo de adherencia de los recubrimientos. El tiempo abierto real es el intervalo de tiempo en el que se puede colocar la baldosa cerámica sobre el mortero después de extender los cordones. En la obra, este tiempo abierto se puede comprobar cuando, al tocar los cordones, los dedos ya no se ensucian de mortero, lo que demuestra que se ha superado el tiempo abierto. Es absolutamente imprescindible colocar las baldosas cerámicas cuando el adhesivo aún está pegajoso. Si el adhesivo se seca antes de colocar las baldosas cerámicas, puede convertirse en un plano de debilidad, ya que la formación de una película superficial sobre el cordón de mortero adhesivo dificulta el contacto del adhesivo con la baldosa cerámica (Figura 6). Este proceso aumenta la pérdida de resistencia a la adherencia por tracción (Figura 7), convirtiéndose en un inductor de futuros desprendimientos [20].

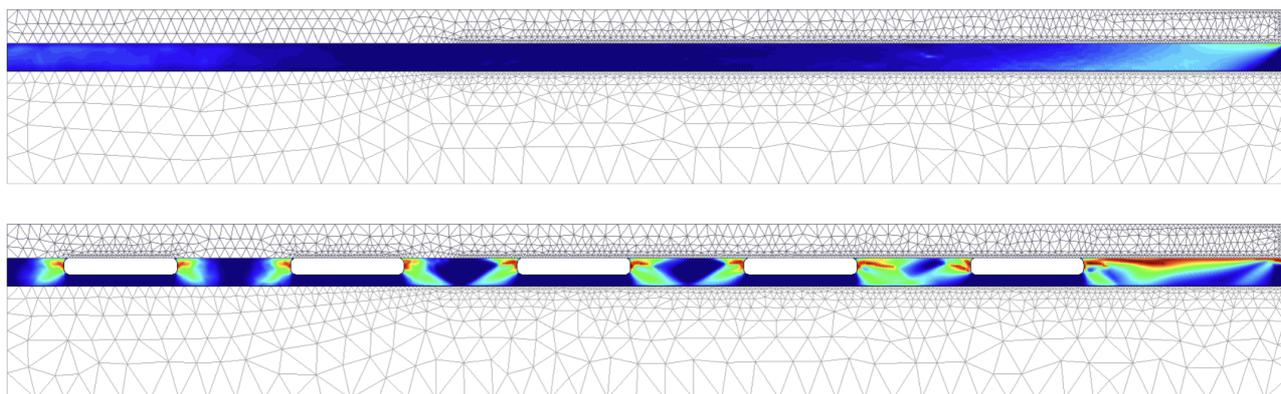
Figura 8 – Estado final de los modelos tras el ciclo de calentamiento [31].

Cuando se exponen a variaciones de temperatura, las distintas capas sufren dilataciones térmicas cuyas magnitudes dependen de sus propiedades mecánicas y térmicas, como el módulo de Young (E), el coeficiente de Poisson (ν) y el coeficiente de deformación térmica lineal (α), específicos de cada material. Las restricciones de desplazamiento en las interfaces entre las capas, una vez adheridas entre sí, junto con el calentamiento o enfriamiento desigual a lo largo del espesor del SRCA, generan deformaciones diferenciales que, en consecuencia, provocan tensiones normales y tangenciales. Cuando las tensiones que actúan sobre una determinada capa superan el límite de resistencia del material que la compone, se produce un fallo. Este fallo puede estar restringido a una pequeña región, sin consecuencias prácticas para la cubierta, o puede propagarse durante los ciclos térmicos [31]. El proceso de aumento de los picos de tensión se acelera cuando existen huecos en la interfaz de unión, acelerando el proceso de degradación. Este fenómeno se ha ilustrado en varios trabajos mediante modelización computacional utilizando elementos finitos (Figura 8).

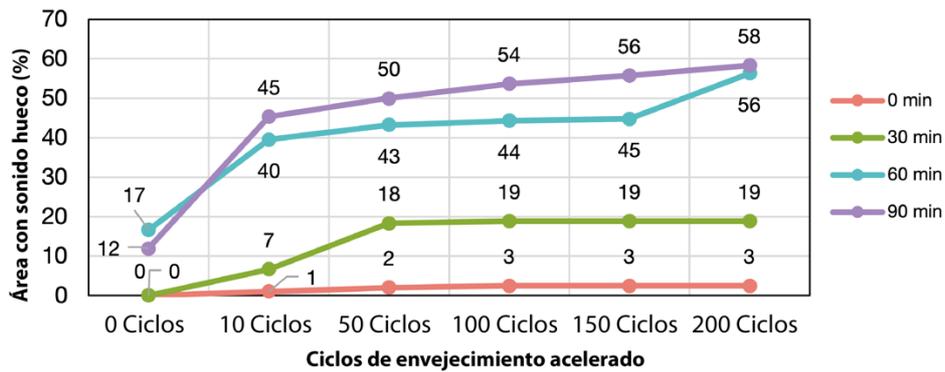
Figura 9 – Influencia del tiempo abierto en grandes prototipos de sistemas de recubrimiento cerámico con una mayor presencia de zonas con sonido hueco (desprendimiento) cuando se someten a envejecimiento acelerado [29].

Los modelos computacionales permitieron visualizar claramente los fenómenos de propagación de daños en las interfaces con presencia de huecos o fallos de asentamiento. Los estudios que proponen la creación de prototipos a gran escala indican una reducción sustancial de la resistencia a la adherencia y una elevación abrupta de las zonas desprendidas, detectada mediante ensayos de golpeo con martillo en prototipos a gran escala [29]. El aumento del sonido hueco tras los ciclos de choque térmico pone de manifiesto la propagación de los daños, como demuestra la modelización computacional, y la aceleración de la degradación del SRCA es evidente (Figura 9).
