RESTAURACIÓN DEL MURAL CERÁMICO DE LA FINCA DIAGO, EN CASTELLÓN

Pepe Castellano

Cerámica Decorativa

3. PROCESO DE REPARACIÓN DEL MURAL

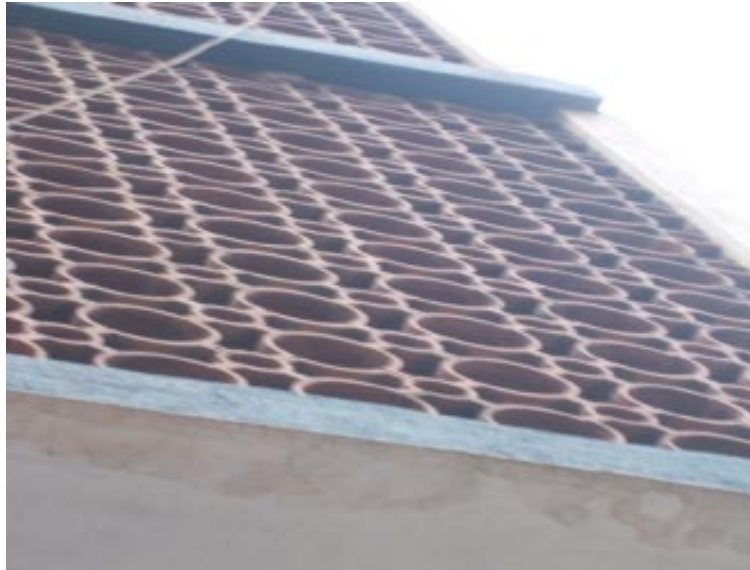
Figura 3. Celosía cerámica exterior de "la Fábrica de Agustinet".

En el exterior se proyectó una celosía que cubría toda la galería por la parte exterior producida en Castellón por "La Fábrica de Agustinet".

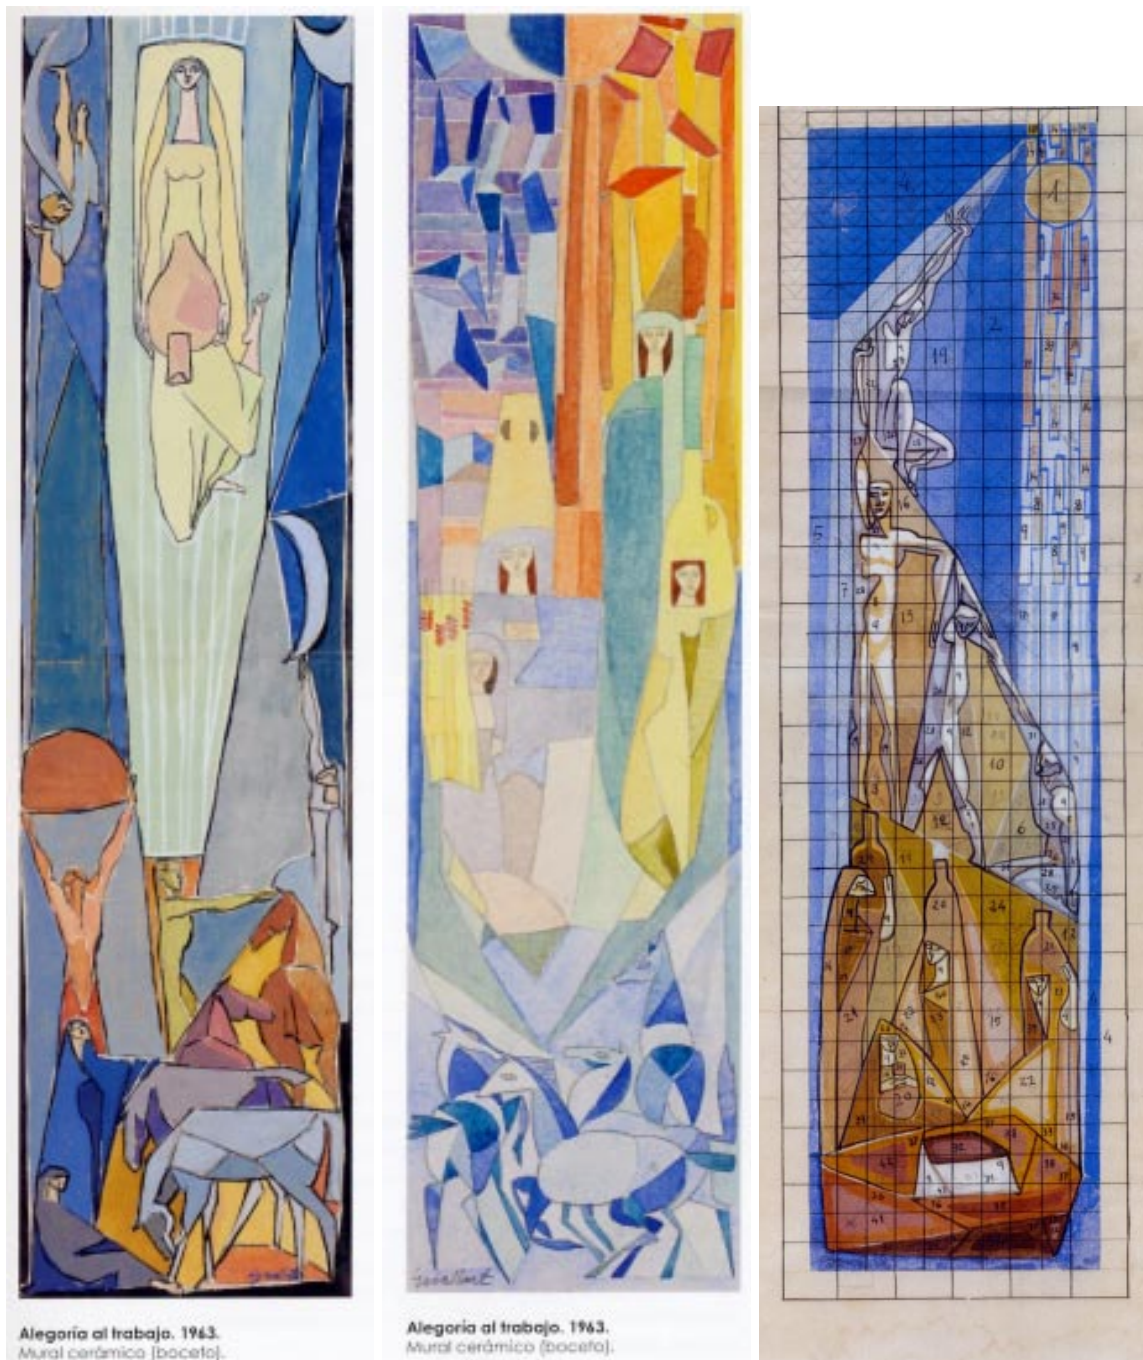
Según su idea de diseño, proyectó una alegoría de la cerámica y del trabajo. De cómo el esfuerzo de la familia y del propio individuo mediante el estudio y el trabajo nos puede llevar a conseguir cimas tan altas que nos acercan más al sol, elemento utilizado en el mural como fuente suprema de energía productiva que el hombre puede llegar a alcanzar con su esfuerzo.

Figura 8. Bocetos previos y definitivo del mural.

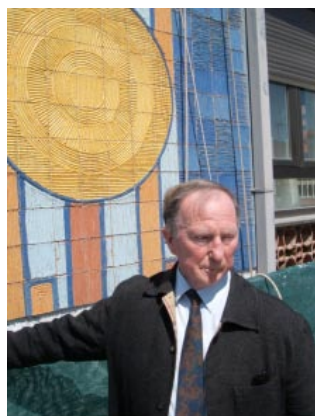
Figura 9. Fotografía del autor durante el proceso de restauración.

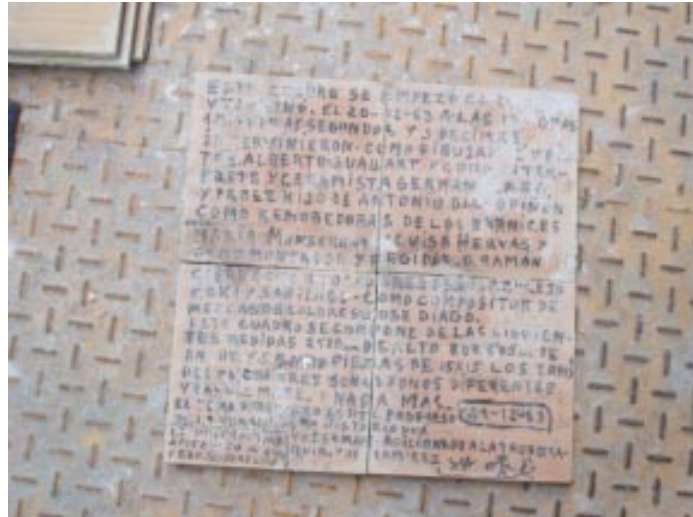
Figura 12. Detalle manuscrito aparecido en la parte trasera del mural durante la restauración.

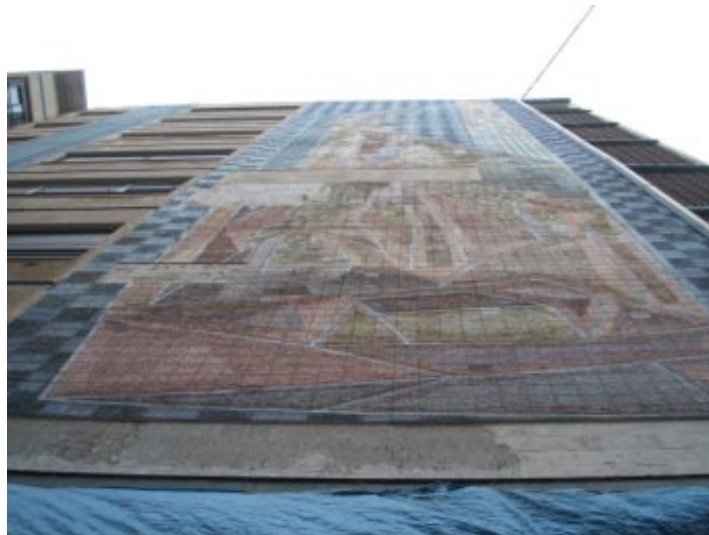
Figura 13. Inicio de la restauración, de abajo a arriba para evitar desprendimientos.

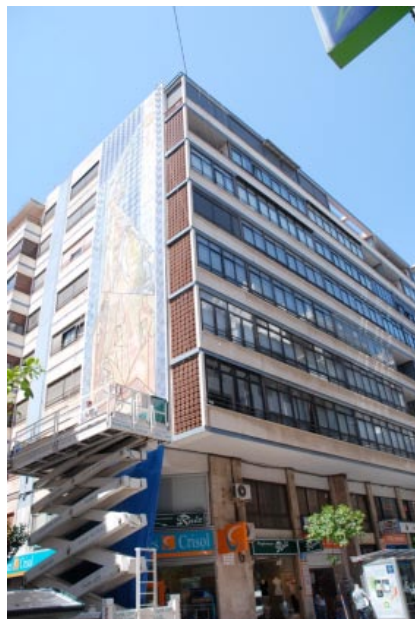
Figura 14. Proceso final de la restauración.

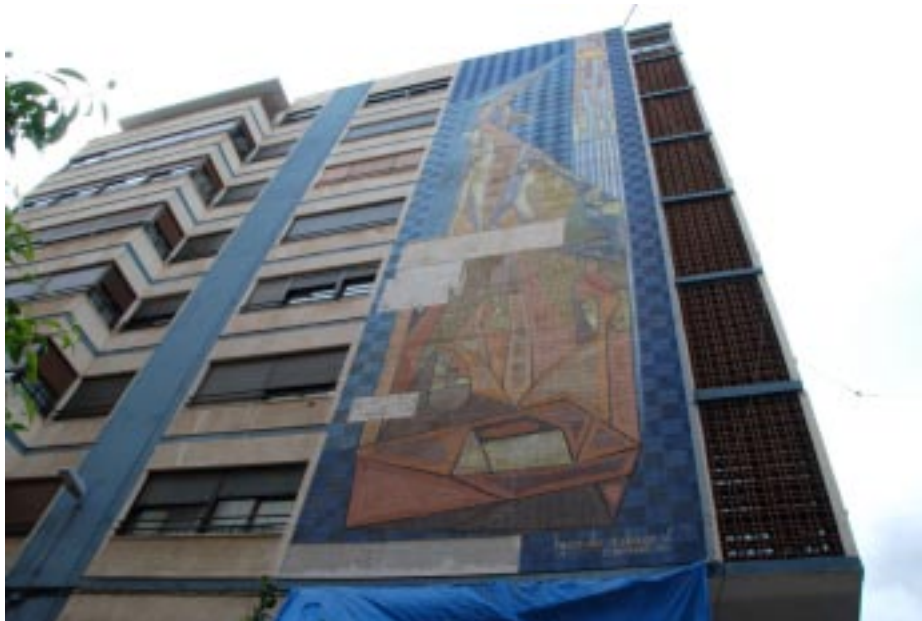
Figura 15. Inicio de la restauración. Retirada de las piezas de abajo a arriba.

La extracción de las piezas se realizó de abajo arriba para evitar roturas.

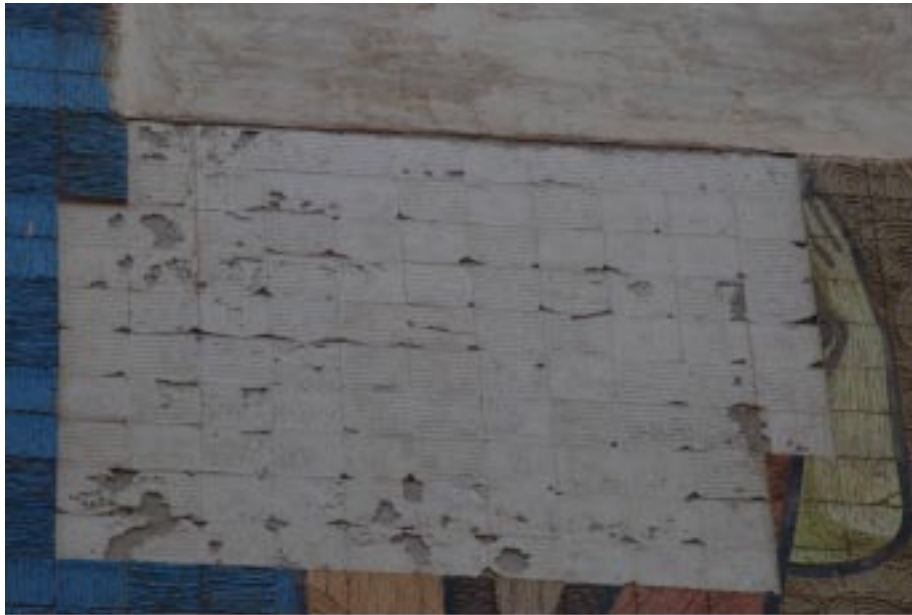
Se constata que hay aproximadamente un 10% de la totalidad de las piezas del mural que están desprendidas y/o rotas y que el resto corre peligro de desprenderse.

No se realizaron juntas de movimiento en la superficie del mural. El movimiento estructural ha fragmentado piezas y ha hecho que la consistencia del material de agarre utilizado en la época, pierda propiedades. El resultado es que la cerámica estaba en compresión y corría riesgo inminente de desprendimiento (de hecho ya se habían desprendido algunas zonas del mural).

A percusión sonaba hueco, síntoma de que la cerámica se había despegado del soporte.

Figura 16. Estado de la superficie del mural previo a la restauración.

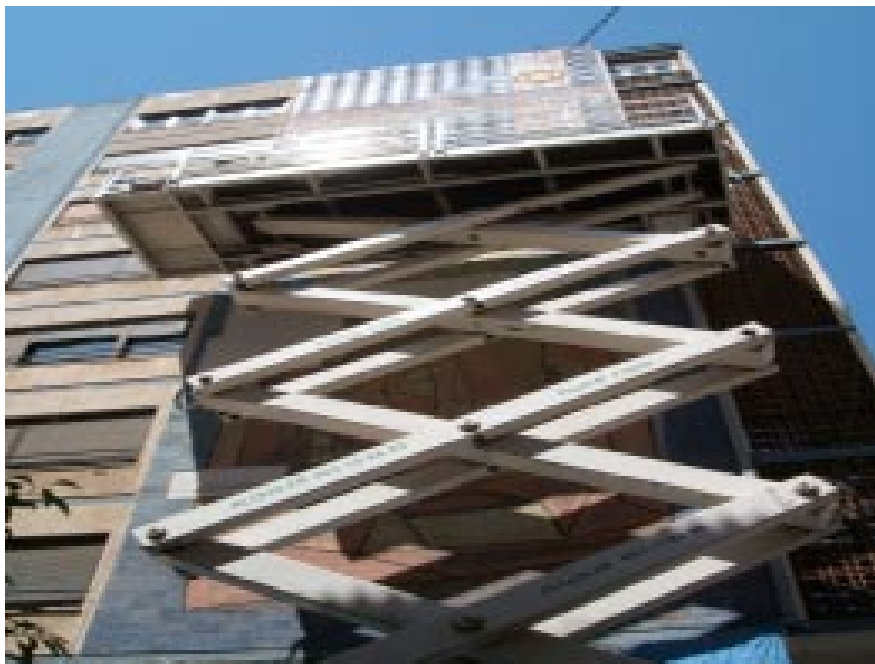
3.2. Se procede a instalar una plataforma elevadora para realizar la tarea.

Figura 17. Plataforma elevadora.

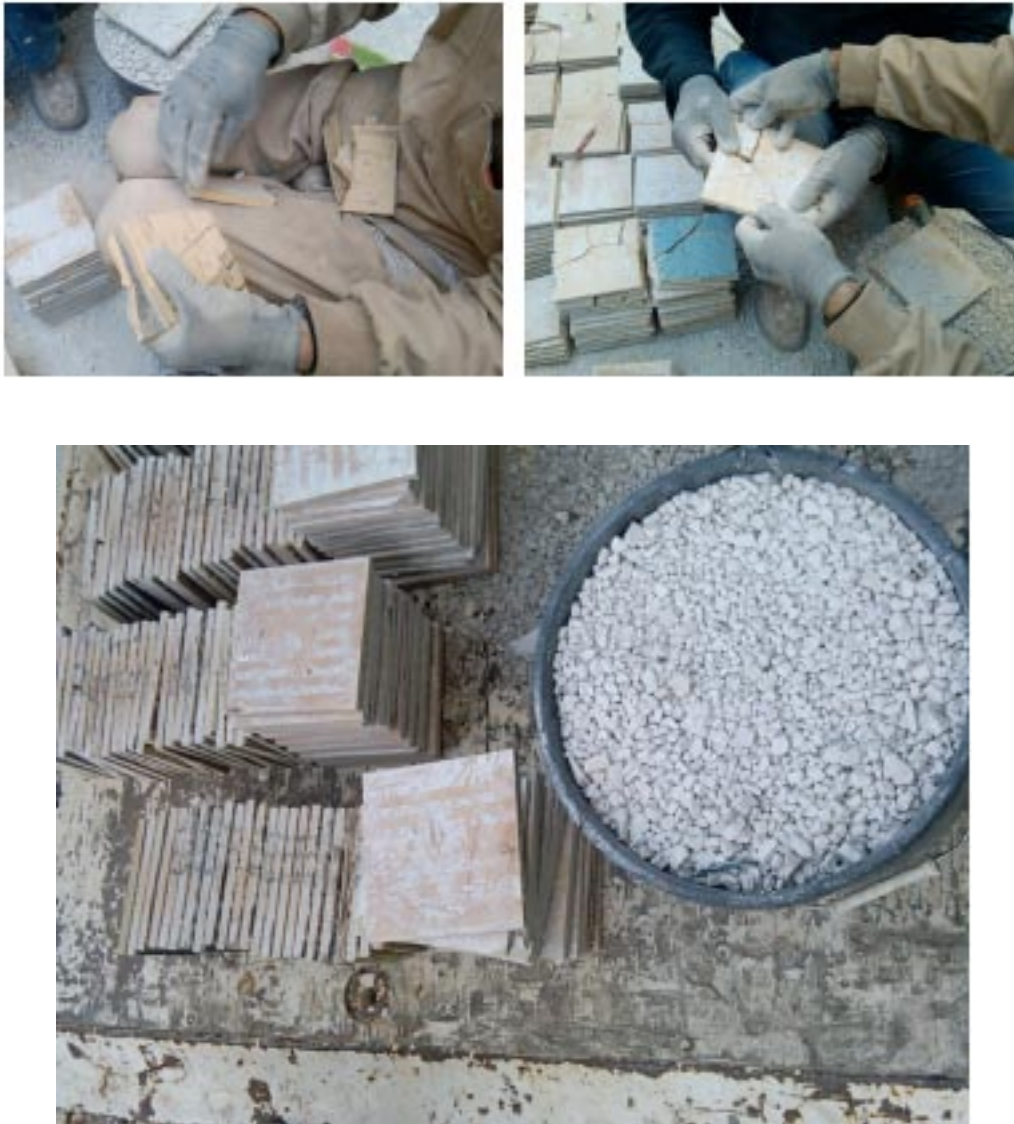
Una vez extraídas las piezas se procedió a su limpieza, ya que presentaban importantes restos del antiguo material de agarre, y numeración.

Hay que destacar que alrededor del 10% de las piezas, de un total aproxima-

do de 5400, estaban agrietadas y/o rotas por lo que cada una de estas piezas se tuvo que recomponer y numerar cada uno de sus fragmentos para facilitar su posterior instalación.

Figura 18. Limpieza y numeración de las piezas originales.

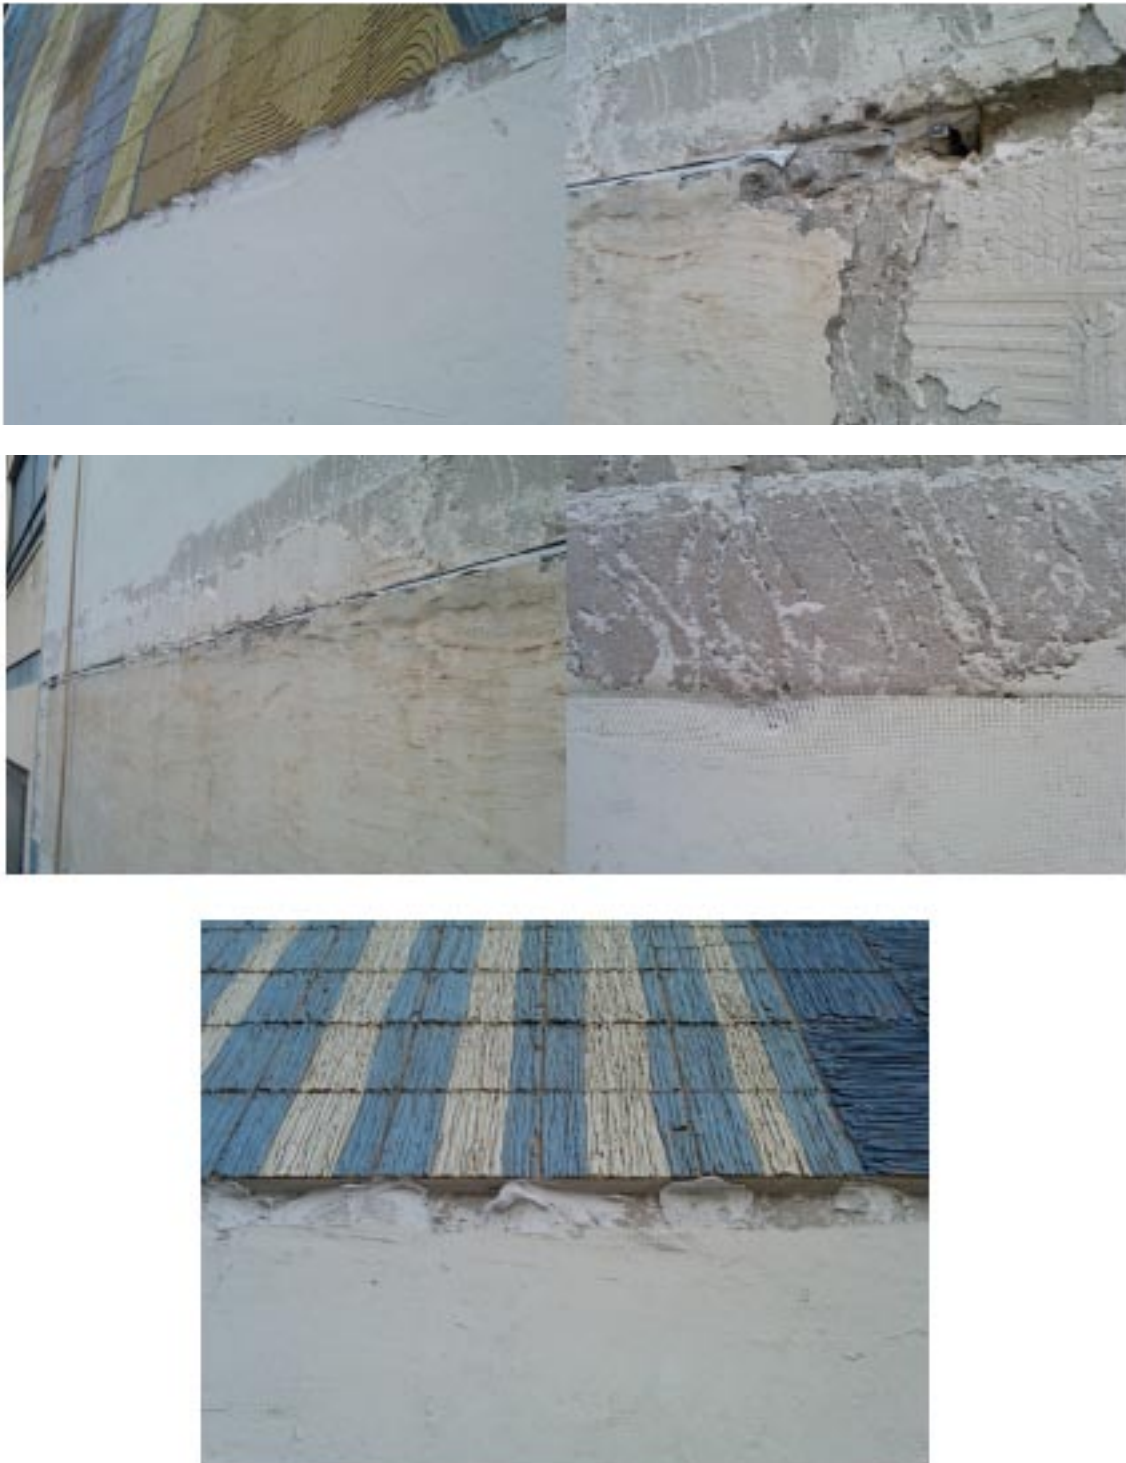
Figura 19. Estado previo del soporte y proceso de reparación.

Se procede al saneamiento del soporte existente. Se retiran los restos del antiguo material de agarre y se pican las zonas huecas del soporte para garantizar la homogeneidad y consistencia de toda la superficie.

Aplicación de una imprimación cohesionante para aumentar la resistencia a la tracción de la superficie.

Aplicación de un mortero reparador para regularizar el soporte.

Aplicación de un adhesivo cementoso C2TE, conjuntamente con malla de fibra de vidrio para unificar la superficie de colocación.
