COMPORTAMIENTO MECÁNICO DE EPOXI REFORZADO CON FIBRA DE YUTE APLICADA A BALDOSAS CERÁMICAS PARA UN SISTEMA DE FACHADA VENTILADA

Aline Ribeiro ^(1,2), Hermes Mariot ⁽²⁾, Elídio Angioletto ⁽¹⁾, Angela Watemkemper Vieira ⁽²⁾, Adriano Michael Bernardin ⁽¹⁾, Agenor De Noni Jr. ⁽³⁾

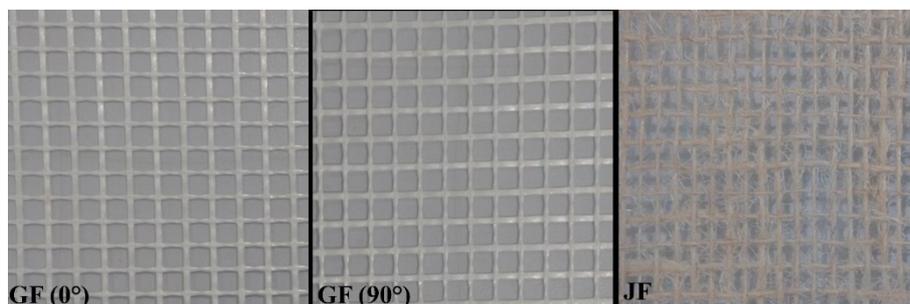
Figura 01. Mallas de fibra de vidrio a 0° (GF (0°)) y 90° (GF (90°)) y malla de fibra de yute (JF)

Las baldosas de porcelana esmaltada de $59 \times 118,2 \times 1,2$ cm (anchura, longitud y grosor) fueron suministradas por Mohawk Brasil. La resina epoxi de dos componentes, un derivado de bisfenol A y aminas (DGEBA), fue suministrada por Shackerley (Reino Unido). La fibra de vidrio era una malla bidireccional de clase E, proporcionada por Gavazzi (Italia). El alambre de la malla de fibra de vidrio tenía unas dimensiones de $4,0 \times 4,5 \times 3,0$ mm. La malla de fibra natural era similar a la de fibra de vidrio (dimensiones), pero el grosor era de 8,0 mm. La malla de yute fue suministrada por la Companhia Têxtil Castanhal (Pará, Brasil). Se utilizó un plastificante a base de ésteres de ácido acrílico y estireno, suministrado por Claritex (Brasil), para que la malla de fibra de yute fuera compatible con la matriz polimérica. Con el tratamiento, la fibra de yute aumentó un 66% más de peso que la fibra de vidrio. El plastificante tenía un contenido de sólidos del 50% y una viscosidad de $3,0\text{-}5,0 \text{ kg}\cdot\text{m}^{-1}\cdot\text{s}^{-1}$. La Fig.01 muestra las fibras utilizadas en este trabajo.

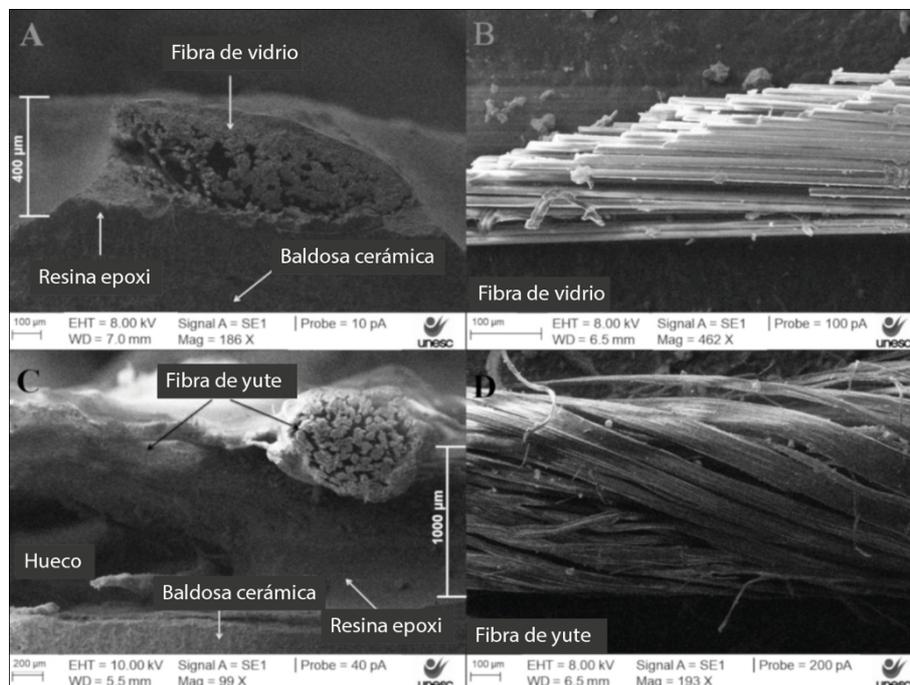
Figura 02. Imágenes de microscopía electrónica de barrido de los composites conjuntos de fibra de vidrio y fibra de yute: (A) sección transversal del composite de fibra de vidrio, (B) sección longitudinal de la fibra de vidrio, (C) sección transversal del composite de fibra de yute, y (D) sección longitudinal de la fibra de yute.

La Fig.02 muestra la microestructura de los composites conjuntos GF y JF. En la Fig.2(A), se observa una delgada capa de epoxi (400 μm) sobre la malla de fibra de vidrio. La sección longitudinal de la fibra de vidrio muestra la homogeneidad de los hilos (Fig.(B)). En la Fig.2(C), se observa la capa de epoxi sobre el composite conjunto de fibra de yute (1.000 μm). La resina epoxi cubre las fibras, pero no rellena completamente la trama. Como las fibras de yute son gruesas, el grosor del composite conjunto fue consecuentemente mayor. Se formó un vacío en la pieza debido a la irregularidad de la fibra natural (Fig.2(C)). La sección longitudinal de la fibra de yute se ve en la Fig.2(D). Aunque la fibra de yute es natural, los hilos muestran diámetros homogéneos. Sin embargo, las fibras más largas muestran espesores diferentes, ya que el hilo de yute no es continuo (como la fibra de vidrio).

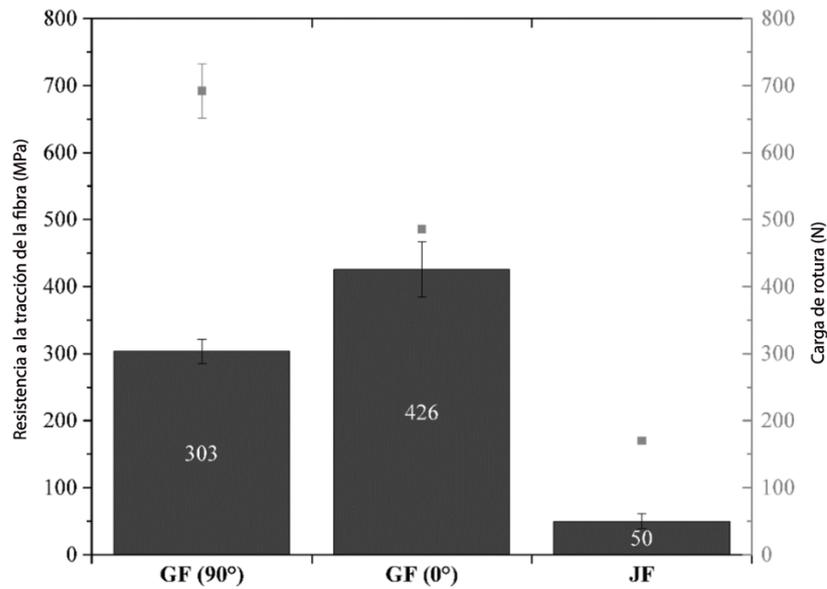
Figura 03. Resistencia a la tracción (columnas) y carga de rotura (puntos) de las fibras GF (0°), GF (90°) y JF

La Fig.03. muestra la resistencia a la tracción y la carga de rotura de las mallas de fibra de vidrio y fibra de yute. En la dirección 0° , la resistencia a la tracción de la malla de fibra de vidrio es mayor, debido al entrelazamiento de las fibras de urdimbre (dirección 0°) con las de trama (dirección 90° , véase la Fig. 01). La resistencia a la tracción de la malla de fibra de yute fue un 88% inferior a la de la malla de fibra de vidrio a 0° . La carga de rotura de la malla de fibra de yute fue un 75% inferior a la de la malla de fibra de vidrio en la dirección de 90° .

La energía absorbida aumenta (Fig.06) cuando aumenta la carga de rotura de las mallas de fibra (Fig.03). Sin embargo, la carga de rotura de la malla de fibra de yute es demasiado pequeña para justificar la energía absorbida en el ensayo Charpy. Por otra parte, además de la carga de rotura superior a la de la malla de fibra de yute, la resina epoxi muestra poca energía absorbida bajo impacto. Las muestras de epoxi reforzado con fibras presentan el efecto combinado de ambos componentes, la resina y las fibras. La matriz de epoxi aumenta la carga de rotura del composite, y las fibras aumentan la energía absorbida en el impacto.

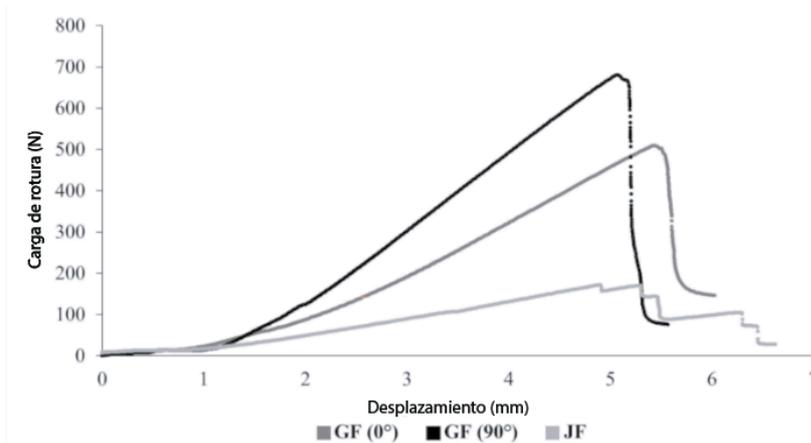
Figura 04. Carga de rotura × desplazamiento de las mallas de fibra GF (0°), GF (90°) y JF

Aunque la malla de fibra de yute mostró una carga de rotura menor que la de la fibra de vidrio, no se esperaba una menor resistencia a la tracción. La Fig. 04 muestra la carga de rotura × desplazamiento de las mallas de fibra. El fallo de la malla de fibra de vidrio es abrupto, mientras que el de la malla de fibra de yute es continuo. El fallo de la malla de yute se produce después de un gran desplazamiento en comparación con la de la fibra de vidrio, una característica positiva para los composites. Bensadoun et al. [25] y Ramesh et al. [22] afirmaron que los defectos causados por el crecimiento y procesamiento de las fibras naturales son heterogéneos a lo largo de su longitud, lo que debilita su resistencia, explicando así este comportamiento.

También se observó la rotura de fibras en el ensayo de resistencia a la tracción (Fig.04). A pesar de la menor resistencia a la tracción de la malla de fibra de yute, una elongación antes de la rotura similar a la de la malla de fibra de vidrio podría explicar el comportamiento de la fibra natural. Las regiones de hundimiento de ambos sistemas se ven en la Fig.09. Algunas fibras de yute se rompieron, mientras que las de fibra de vidrio no, probablemente debido a su mayor resistencia a la tracción.

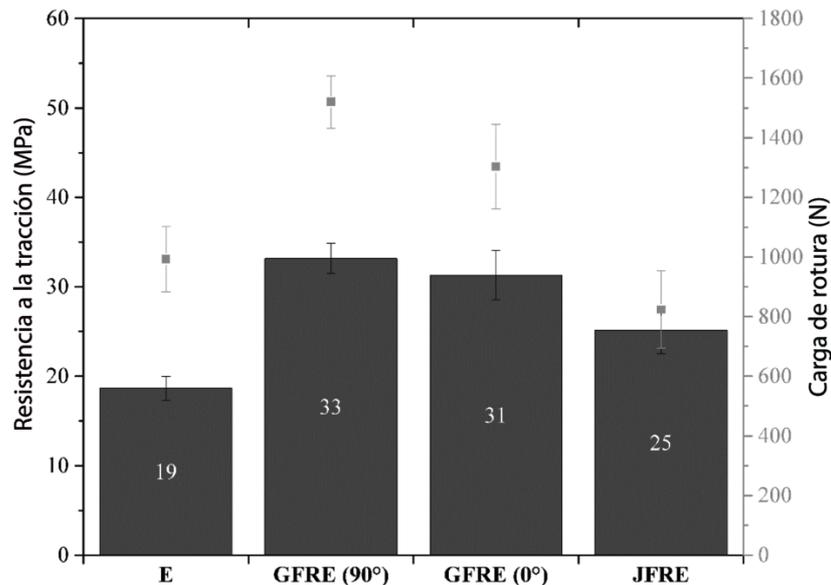
Figura 05. Resistencia a la tracción del epoxi y de los composites GFRE (0°), GFR90°) y JFRE

La resistencia a la tracción de la resina epoxi aumentó con el refuerzo de las mallas de fibra (Fig.05), con un aumento del 77% para la fibra de vidrio a 90°. El epoxi reforzado con fibra de yute tuvo un aumento del 35% de resistencia a la tracción. Para todas las muestras, la transferencia de carga desde la matriz a la fibra se debió a una buena interfaz fibra-matriz.

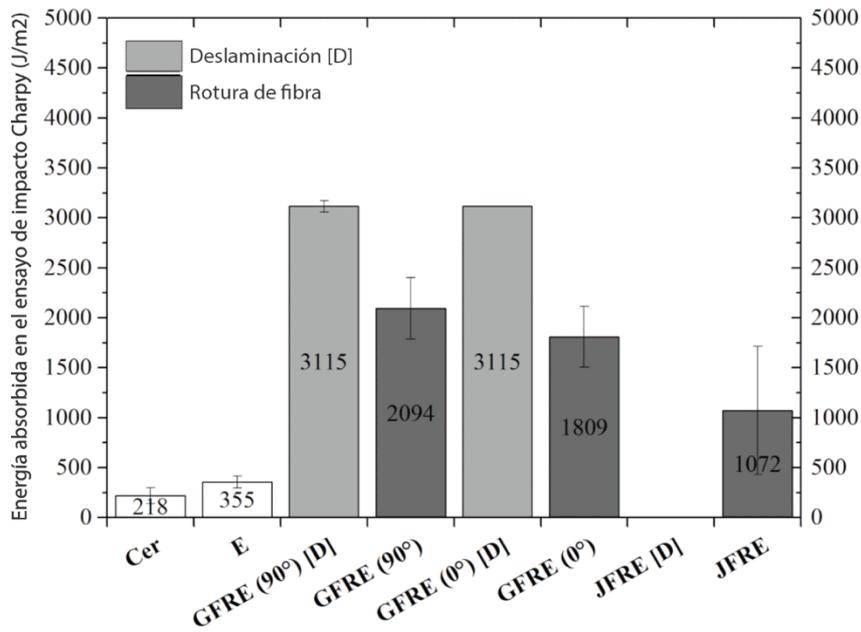
Figura 06. Ensayo de impacto Charpy sobre la baldosa cerámica (Cer), resina epoxi (E), y composites GFRE (0°), GFRE (90°) y JFRE (con muesca)

La Fig.06. muestra la energía absorbida de los composites medida usando el ensayo de impacto Charpy. La baldosa cerámica y la resina epoxi absorbieron una pequeña cantidad de energía durante el ensayo de impacto, debido a la naturaleza frágil de estos materiales. El epoxi reforzado con fibra de vidrio (GFRE 90°) mostró la mayor absorción de energía, seguido del GFRE 0° y del JFRE. La variabilidad en los resultados de las muestras de fibra de vidrio se debe a la deslaminación durante el ensayo de impacto. La energía absorbida es mayor cuando hay deslaminación. Cuando las fibras se rompen, la absorción de energía es menor.

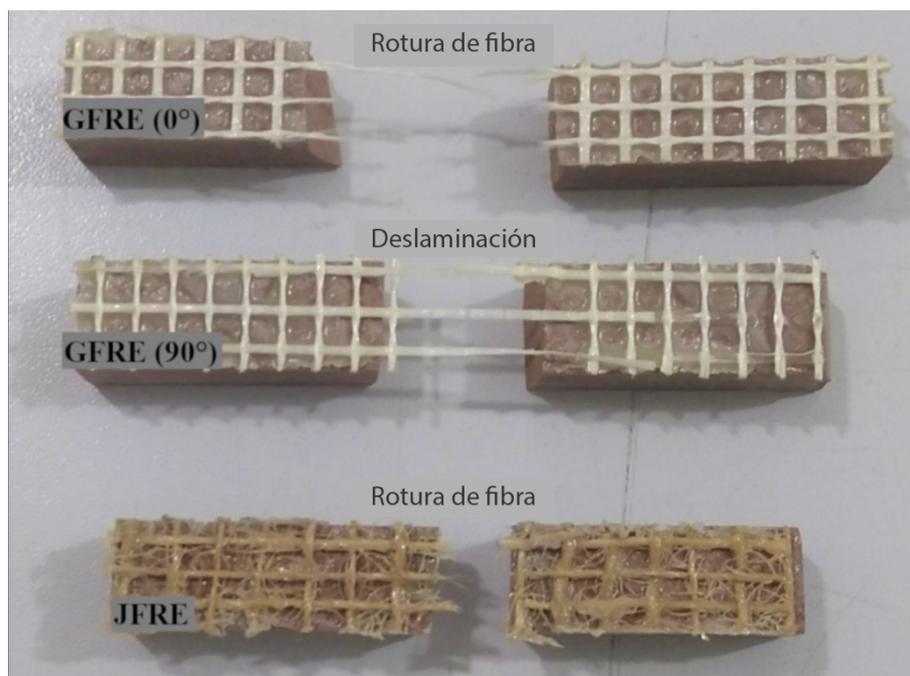
Figure 07. Ensayo de impacto Charpy: modo de fractura de los composites GFRE (0°), GFRE (90°) y JFRE (con muesca)

Bensadoun et al. [25] afirmaron que los composites con matriz epoxi tienden a fallar al someterse a impactos debido a la extensa deslaminación causada por su baja resistencia al crecimiento de fisuras entre láminas. La propagación de la fisura se observó en el ensayo de resistencia al impacto (Fig.07). Las muestras de fibra de yute no se deslaminaron, pero las fibras se rompieron. La variabilidad en los resultados es inherente a la característica natural de la fibra. La fractura del composite conjunto en el ensayo Charpy muestra el modo interlaminar tipo II (Fig.07).

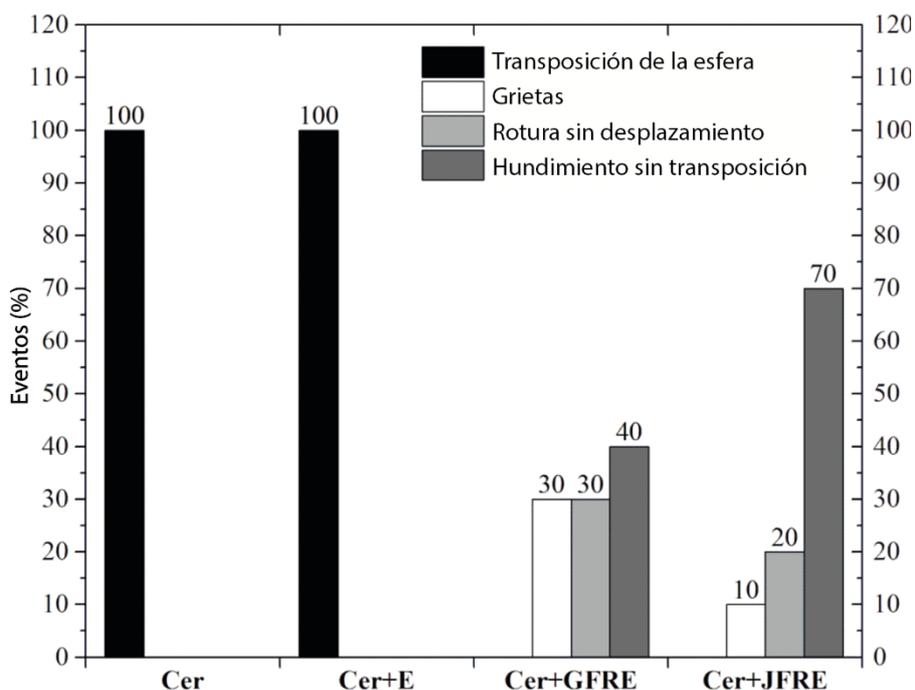
Figura 08. Porcentaje de eventos con el impacto de cuerpo duro de 20 J para la baldosa cerámica (Cer), resina epoxi (E) y composites Cer+GFRE y CER+JRFE

La Fig.08. muestra los resultados del ensayo de impacto de 20 J después de 10 impactos. La baldosa cerámica sola (Cer) y la baldosa cerámica con resina epoxi (Cer+E) fueron transpuestas (perforadas) por la esfera. Este resultado no es aceptable según los requisitos de seguridad de la norma. Cuando se utilizaron las mallas de fibra, los sistemas mostraron grietas, fisuras y hundimientos, pero sin transposición de la esfera y por lo tanto los sistemas no colapsaron. Por tanto, ambos sistemas, los composites Cer+GFRE y CER+JRFE, son adecuados para su uso en fachadas, mostrando el nivel mínimo de seguridad contra los impactos. El comportamiento más frecuente en ambos casos fue el hundimiento sin transposición.

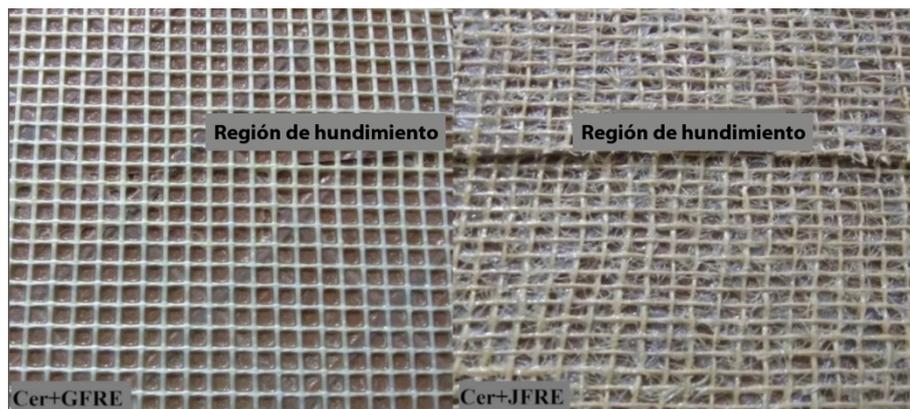
Figura 09. Región de hundimiento tras el ensayo de impacto con cuerpo duro de 20 J: fibra de vidrio x fibras de yute

Además de los resultados similares de la malla de yute y la malla de fibra de vidrio en cuanto a la aparición de hundimientos sin transposición, los mecanismos de absorción de energía tras el impacto fueron diferentes en las dos mallas de fibra. Algunas fibras de yute se rompieron en la región de los hundimientos (Fig.09).
